神戸市兵庫区, 長田区, 須磨区内公園緑地の 阪神・淡路大震災における被害と利用

A Survey on Usage and Damage regarding Open Space within Hyogo, Nagata and Suma ward in Kobe City, following the 1995 South Hyogo Earthquake. Hitoshi Ikeguchi

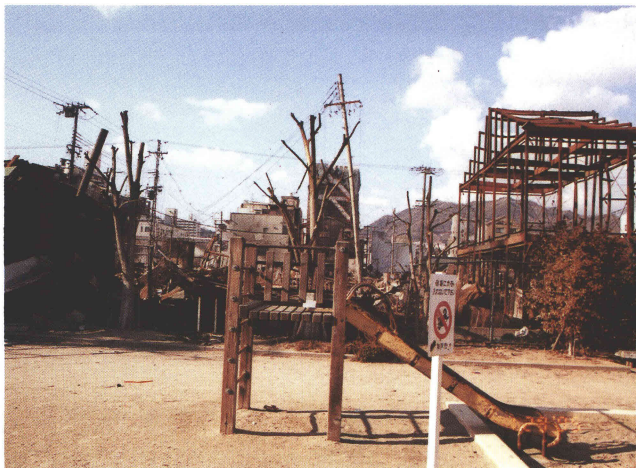
高木植栽の延焼状況については、主幹の炭化に至るものは、水笠西公園で隣接地から公園内に倒壊した家屋の延焼を受けたもの（写真1）のみで、他は、枝と葉の焼失、炭化、褐変、萎縮に限られた。

写真1. 長田区 水笠西公園. (1995年1月29日)
 広い焼失区域の中にあるこの公園においては、高木植栽の主幹の焼損が見られた。隣接する家屋が公園に倒壊し、燃えたためと考えられる。

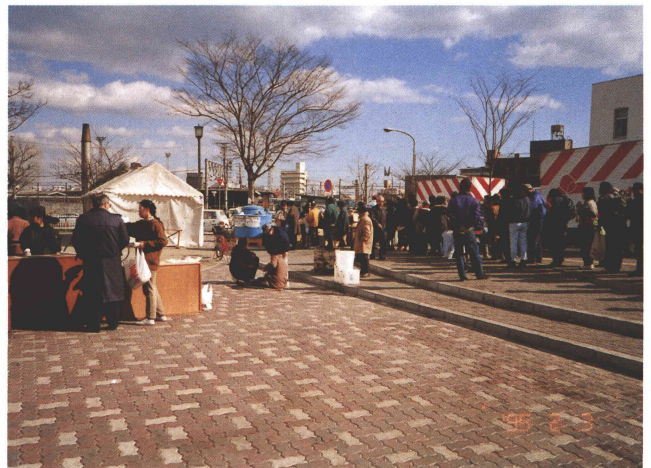
写真2. 須磨区 下中島公園. (1995年2月3日)
 須磨区役所(写真右の建物)など多くの公共施設に隣接する下中島公園は、被災者の支援のためのセンター的な機能を果たしていた。公園南部の区役所に面した部分には、ボランティアの救援用テント、仮設電話、食料援助や、義援金、見舞金、貸付金の申込窓口などがたちならんだ。公園北部から妙法寺川公園にかけては、一時居住する避難者のテントが数多くみられた。

下中島公園(須磨区, 写真2)

高密度な一時居住がみられた、須磨区役所に隣接する公園。区役所のある妙法寺川右岸側に食料・物資配給、および多数の自衛隊テントが整然とならび、左岸側には、個人所有のテントやボランティアの炊き出しテントが散在していた。

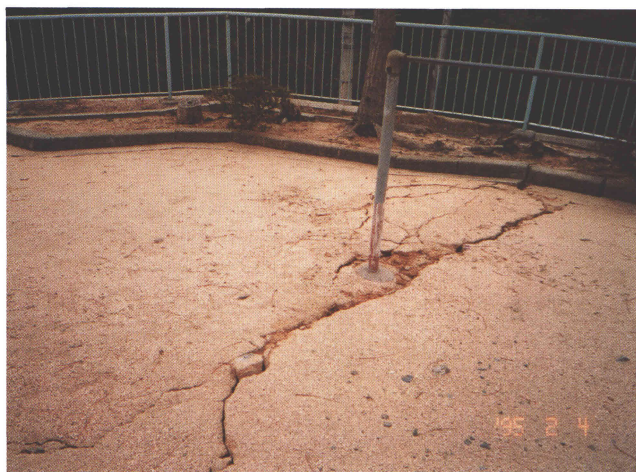
北一の谷公園(須磨区, 写真3)

南側の法面の擁壁が移動し、地盤上に割れなどを生じており、住民の判断で立ち入らないようにしていた。

写真3. 須磨区 北一の谷公園。(1995年2月4日)
斜面地開発の盛り土上に位置するこの公園には大きな亀裂が走っていた。写真は公園内から垂直擁壁に向かって走る亀裂の一つ。近隣の住民は「崩壊が怖いので、公園内に立ち入らないようにしている」と話してくれた。擁壁はわずかに傾いていた。

また、北一の谷公園など、斜面地開発にともなって整備された公園は、長大法面の直上の盛り土地に位置することが多く、住宅用地や駐車場用地にくらべ、地盤の変動が大きいのではないかと考えられる。このような丘陵地上の造成地については避難場所や避難経路等を再考する必要があると思われる。

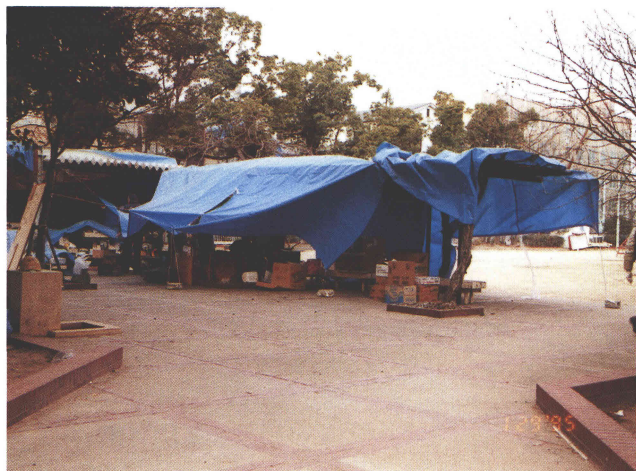
水笠公園(長田区, 写真4)

公園西側アクセスが全面的に瓦礫に埋もれてしまい、網目フェンスを除去して公園へのアクセスを確保していた。また、同公園の西側部分に面した家屋もアクセスが失われ、鉄柵をバーナーで切断し、公園を通路として利用していた。

写真4. 長田区 水笠公園。(1995年1月29日 撮影者：上浦木昭春)
YMCAの施設に隣接し、ボランティア用の自転車置き場、救急車両の駐車や、援助物資の置き場、一時居住などに利用されていた。公園西側のアクセスはすべて瓦礫に埋もれており、網目フェンスを破るなどしてアクセスを作り出していた。公園北西側(写真右手奥)の家屋の前の道路が瓦礫で通行できず、金属パイプ製のフェンスを切り落として、公園を通路に利用していた。

ほとんどの公園では全面的にアクセス不能にはならなかったと考えられるが、アクセスが限定されていると、強風時の地震災害を想定すれば、火線に追われた避難者がアクセス不能側に追いつめられる可能性もあり、大変危険である。また、道路に面した公園でも、あらかじめ設定された入口が使用不能になることもあり、入口以外の囲いが鉄製柵などの強固なものであれば、アクセスに支障をきたす。耐久性、幼児の飛び出し防止など、考慮しなければならない点も多いが、すでに関東大震災後の帝都復興計画で配慮されているように、非常時には人力ですみやかに除去できるか、乗り越えられるよう工夫する必要があると考えられる。

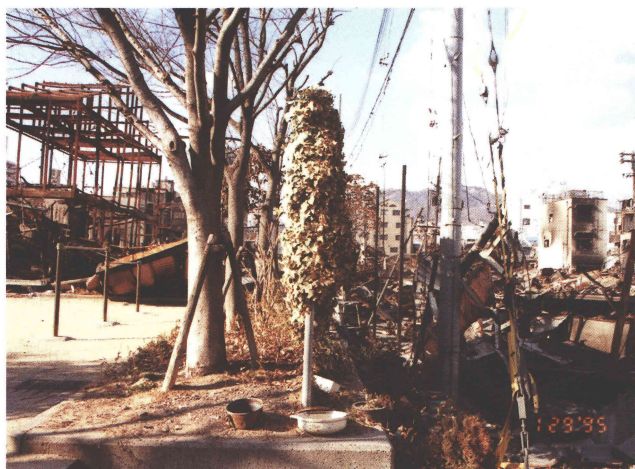
水笠西公園(長田区, 写真1, 5)

周辺には焼失を免れた建物はなかった。この公園の東面の金網フェンス(高さ2m)のうち、北東アクセスの北側約4mが、ヘデラ(*Hedera* sp., おそらく *Hedera helix*とおもわれる)によって覆われていた。調査時点では、ヘデラの公園側の葉面は緑色で、活力を保っていたが、外側では葉が褐変、萎縮しており、火災の放射に

よる枯損と推定できる。ヘデラの覆う厚みは約15cm、フェンスと焼失家屋の壁線(コンクリート基礎の位置から推定)とは約3mの距離であった。同様のヘデラで緑化されたフェンスが焼失建造物側の片面だけ枯損している例は、兵庫区松本通の民有アパートにおいても観察された。

写真5. 長田区 水笠西公園。(1995年1月29日 撮影者：上浦木昭春)
火災により片面だけ枯損したヘデラ緑化フェンス。写真左手のケヤキの幹はフェンスにおおわれていなかった部分だけ炭化、黒変したと考えられる。

この事例は、ヘデラなどのツル植物を利用した場所をとらない簡便な緑化が、火災による輻射を減衰させ、消火活動や避難の安全に寄与しうることを示唆していると考えられる。

非生物的な素材でも、輻射を遮ることが可能であると思われるが、例えばコンクリートブロック塀では、塀自体が熱を持ち、二次的に輻射を発する可能性があり、また同時に、地震時に倒壊、転倒の危険性が高くなる。このことから、緑化協定等により塀などを大谷石やコンクリートブロックから軽量なフェンスとツル植物の緑化へと移行させることで、地域的に地震時の安全性を高め得ることが示唆された。

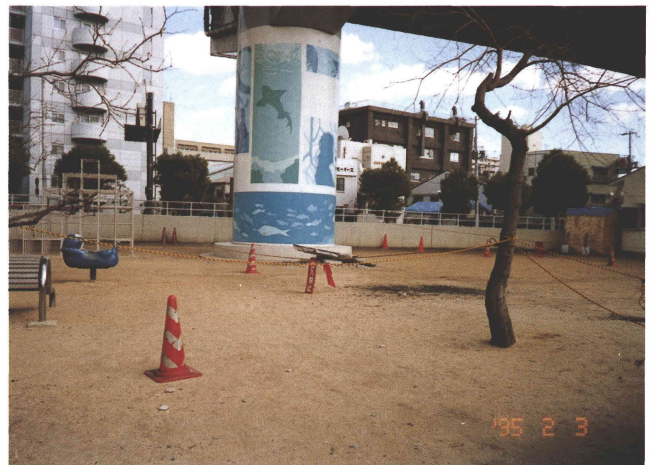
今回の調査範囲で、最も公園の安全性を損なっていたのは、高架高速道路の橋脚の破損と、落下物であった。表7において、全面的に危険性が高いにも関わらず高密度に利用されている公園は、須磨区の衣掛公園（写真6）であるが、調査時点で補強工事が終了しておらず、崩壊が進行中の橋脚から落下物があるにも関わらず、自治会の集会施設が立地すること、仮設トイレが設置されたことなどから利用されていたものと考えられる。予備調査の時点でも、崩壊が進行する橋脚からの落下物が転がった公園の中で児童が遊んでおり、このような危険区画を比較的早期に閉鎖する必要があると考えられる。

写真6. 須磨区 衣掛公園. (1995年2月3日)
高速道路からの落下物が転がっている。小さなコンクリート片などがほとんどの橋脚のまわりで見られるが、大きな破片のまわりだけがロープで隔離されている。
