1995年兵庫県南部地震における 木造家屋の倒壊様式と倒壊方向

Collapse pattern and Directions of Wood Buildings by the 1995 Hyogo-ken Nanbu Earthquake

More than 100,000 wood buildings collapsed by the Hyogo-ken Nanbu Earthquake (Jan. 17, 1995. $M=7.2$). We researched the collapse pattern and direction of about 2700 wood buildings from Takarazuka City to the northern part of the Awaji Island to estimate the shock directions of the earthquake in the hypocentral region. The following remarkable features were observed.

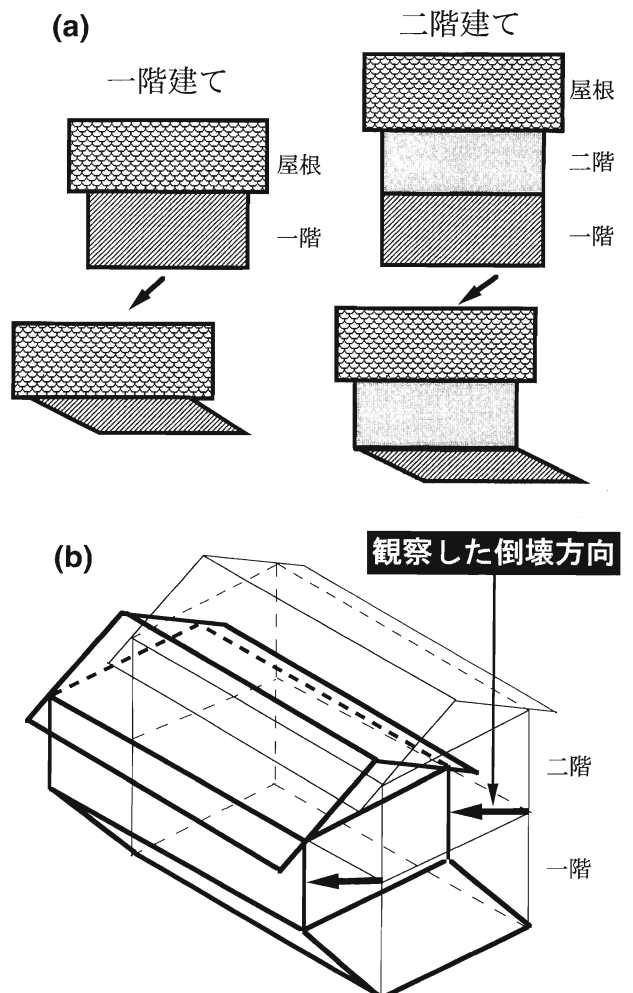
被災した木造家屋の多くは一定の様式で倒壊していた(第2図a). 二階建ての家屋で倒壊または傾いたものの大部分は, 二階および屋根部分が大きく破壊されず形を留めているのに対して, 一階部分が横から押された形で倒壊・傾斜していた. 一階建ての家屋の場合は, 屋根部の破壊が小さく, 住居部分が横から押される形で倒壊・傾斜した家屋が多かった. どちらの場合も, 家屋の土台部分が「足払い」を受けた形で倒壊していた. そのため, 一階部分の柱および壁の傾き方から, 家屋の倒壊方向を容易に決めることができた(第2図b). このような倒壊様式は, 地震動で土地が動いた際に, 家屋に慣性力が働きその場に残ろうとして, 地面と家屋との間に相対的に異なった運動が生じ, そのため家屋の土台部分にひずみが生じて, 家屋が倒壊したことを示している.

第2図 a: 木造家屋の典型的な倒壊パターン. b: 観察した倒壊方向.

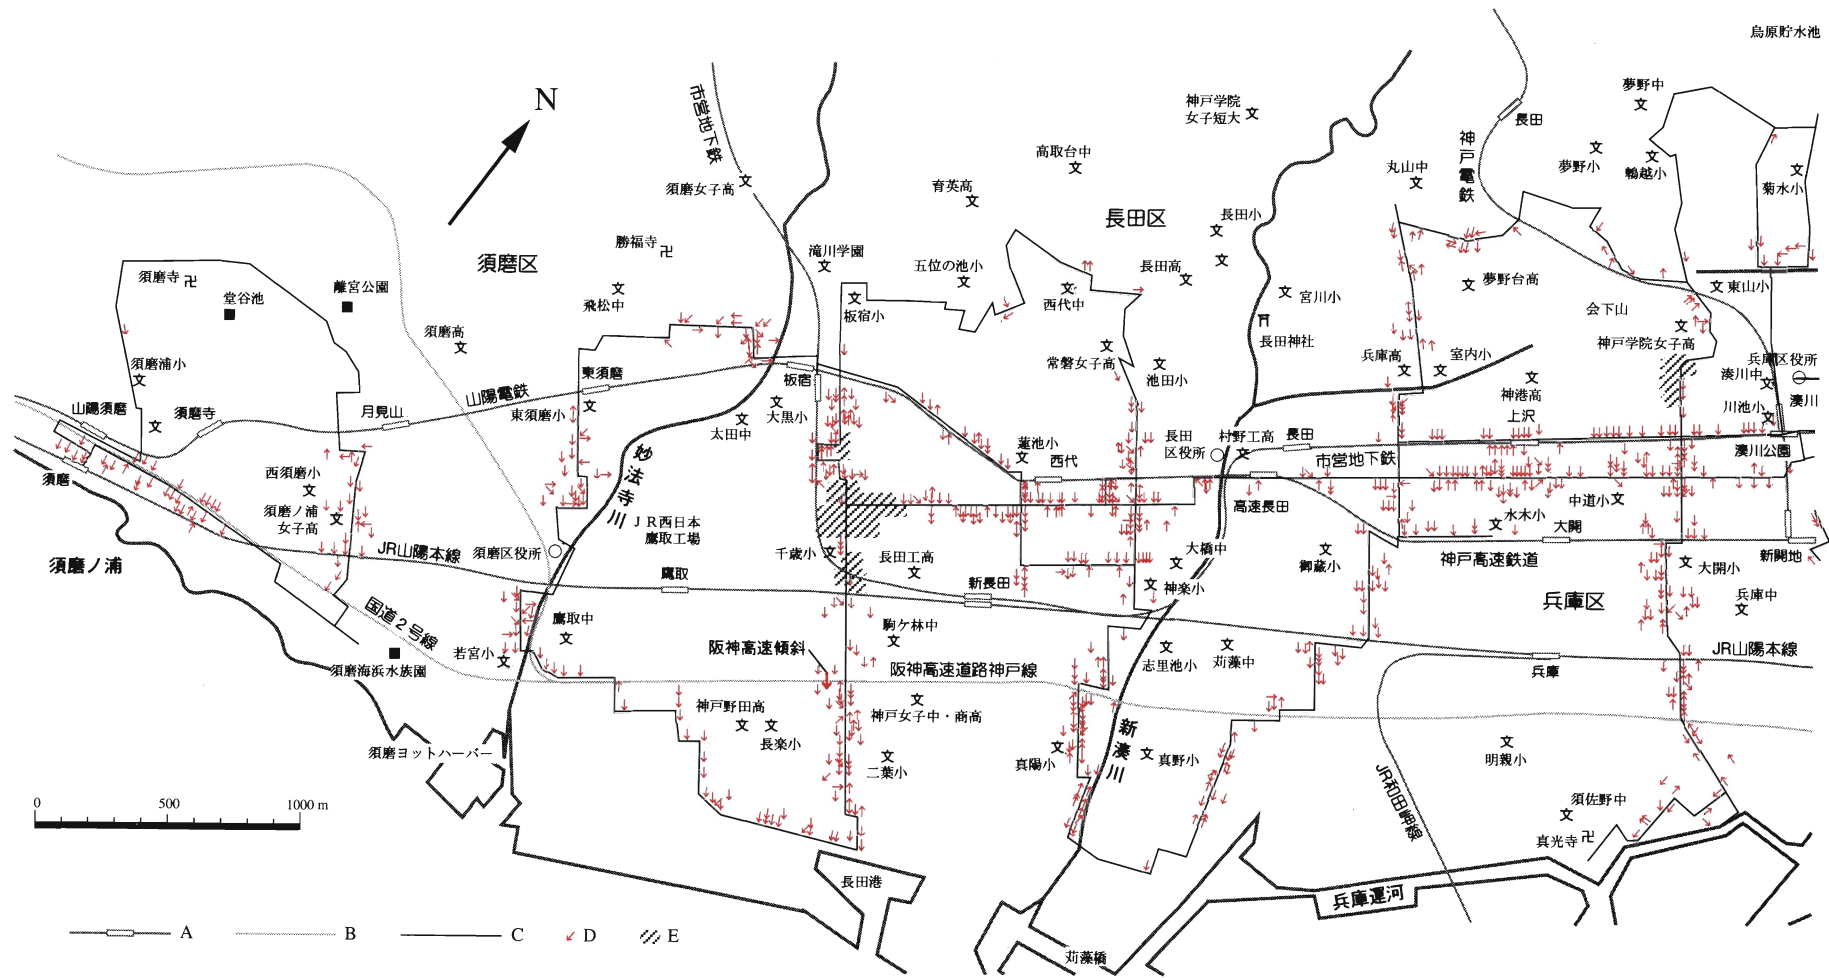
神戸市街地西部の須磨～湊川公園付近にかけての地域(第4図)では、山陽電鉄・神戸市営地下鉄よりも北(山)側が大阪層群などの主に鮮新・更新世の堆積物からなる丘陵地や段丘で、南(浜)側に兵庫区、長田区の位置する低平な沖積地が分布する(藤田・笠間, 1983; 藤田・前田, 1984)。木造家屋の顕著な倒壊は、山側の丘陵地や段丘では少なかったが、この浜側の低平な沖積地で主に観察された。ほとんどの木造家屋が倒壊するような極めて甚大な被害は、JR線付近からその北側に主に見られ、海岸に近い地域では倒壊家屋は少なかった。

この地域の市街地はほぼN50°E方向に延びており、街路は須磨駅周辺を除いて、約N50°Eと約N40°Wの格子状をなす。須磨駅周辺では南向きに倒壊した家屋が多く見られるが、その他の地域では南東向きに倒れた家屋が大多数であることが明瞭である(第4図)。周辺部の板宿駅北西や新開地駅南東(第5図)などでは、家屋の倒壊方向にかなりのばらつきが見られるが、より被害の激しい湊川公園南西や新長田駅付近などでは南東への倒壊が顕著である。

第4図 須磨—湊川間のルートマップ。A：鉄道および地下鉄，B：主要道路，C：調査ルート，D：木造家屋の倒壊方向，E：焼失地域。

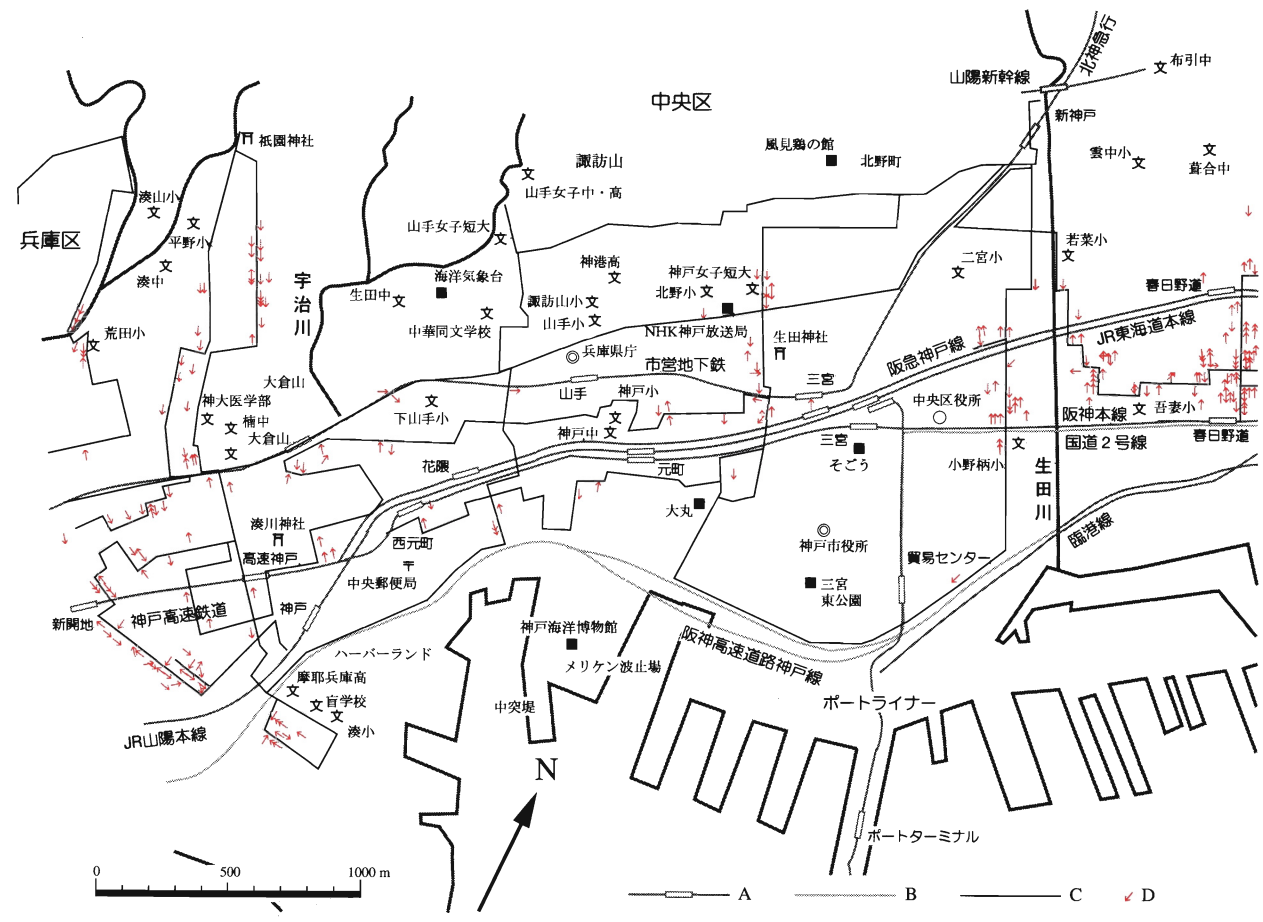
JR神戸駅北西の湊川公園付近から元町にかけての地形は、旧湊川の流路の扇状地と段丘からなる(藤田・笠間, 1983)。この地域では、明らかに木造家屋の倒壊が少ない(第5図)。特に湊川神社周辺には木造家屋が多数あるにもかかわらず、倒壊もしくは傾斜した家屋はほとんどない。この付近には「震災の帯」が途切れた「帯のほころび」(松田・竹村, 印刷中)が認められる。三宮付

近では鉄筋の建造物には大きな被害が生じたが、倒壊した木造家屋の数は少ない(第5図)。これは、この地域には木造家屋の数がもともと少ないことによる。

第5図 湊川-生田川間のルートマップ。凡例は第4図と同じ。

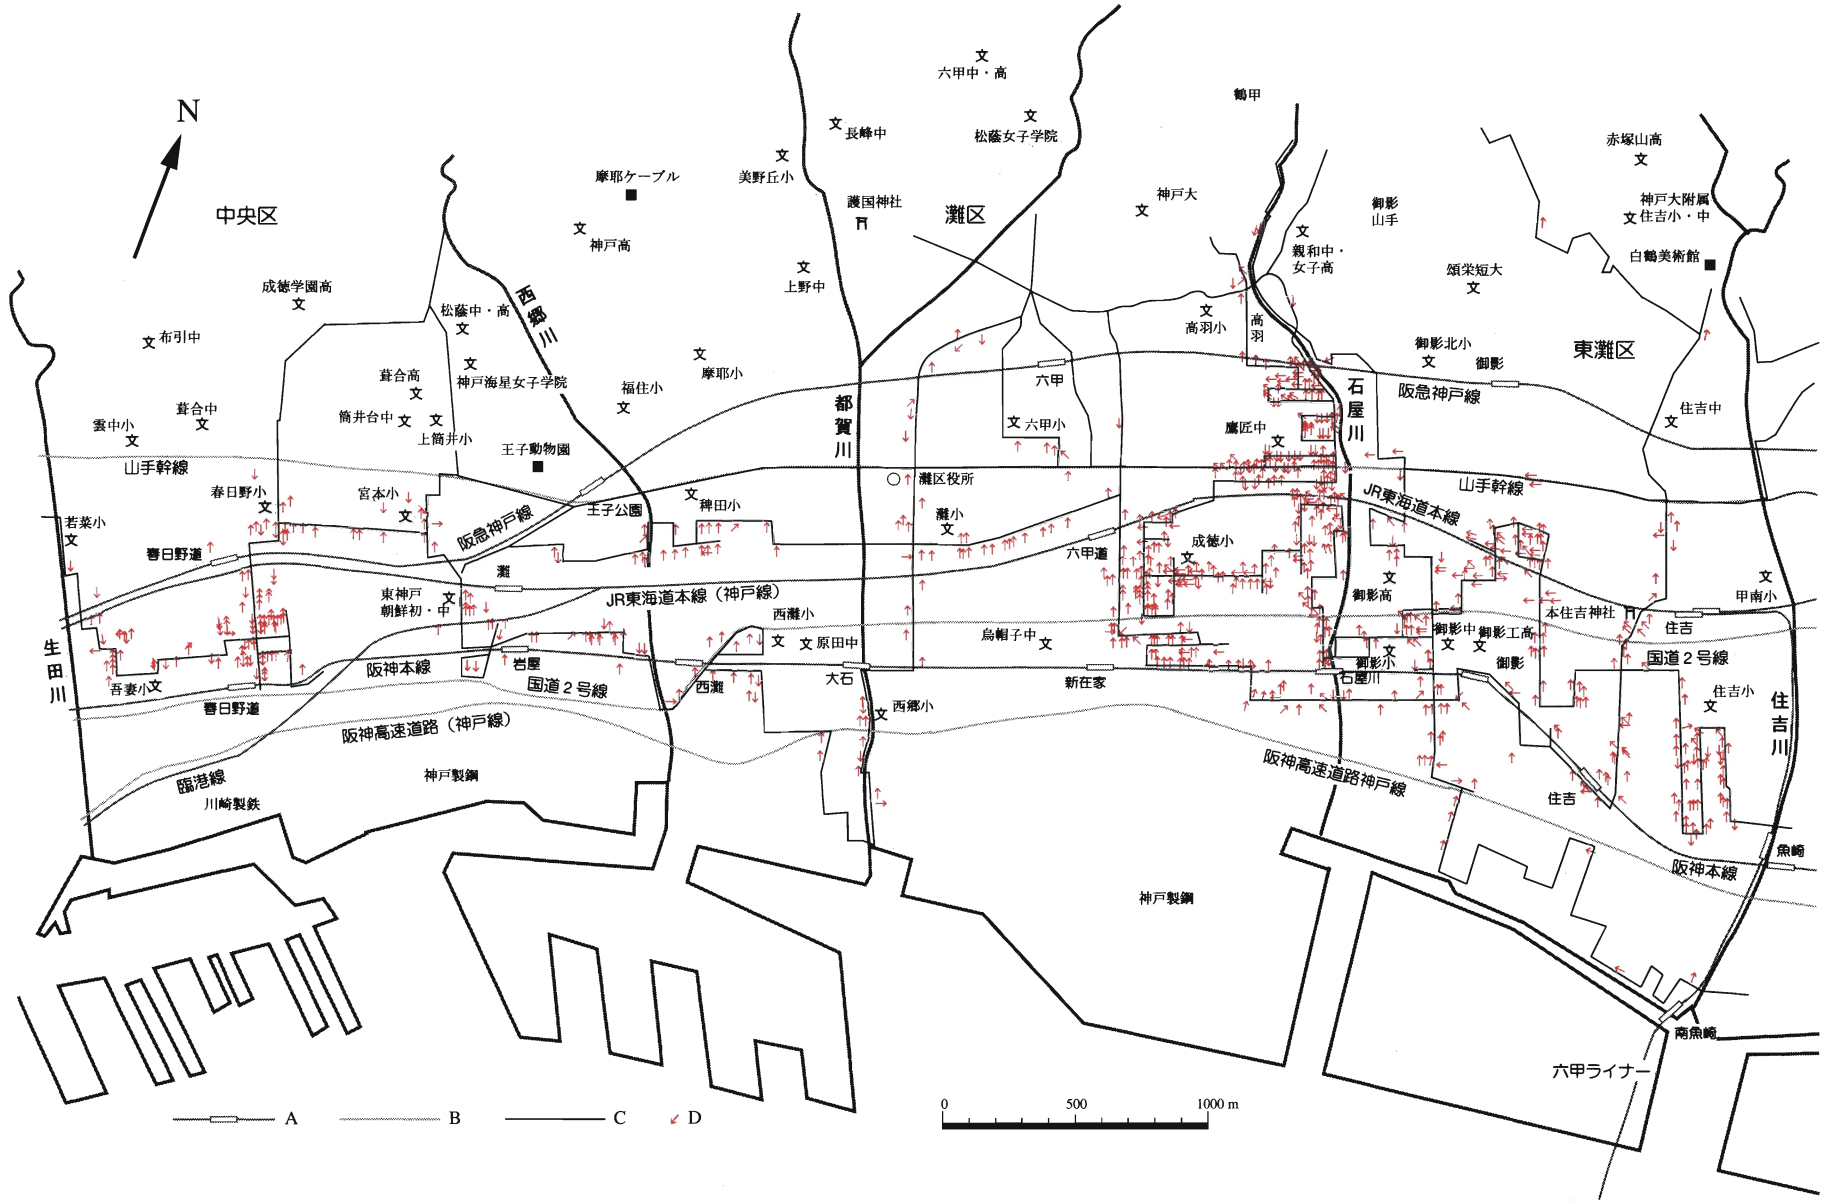
この地域の街路は、三宮から西宮市夙川まではほぼ阪急神戸線以南の地域で、約N70°Eと約N20°Wの格子状となっている。第6, 7図から明らかのように、生田川付近から芦屋市にかけての倒壊した家屋は、多くが北向き(北北西向き)に倒れていた。また、天上川から夙川までの阪急神戸線と国道2号線に挟まれた細長い地域では、北・西・北西の三方向がほぼ同数みられた。

第6図 生田川-住吉川間のルートマップ。凡例は第4図と同じ。

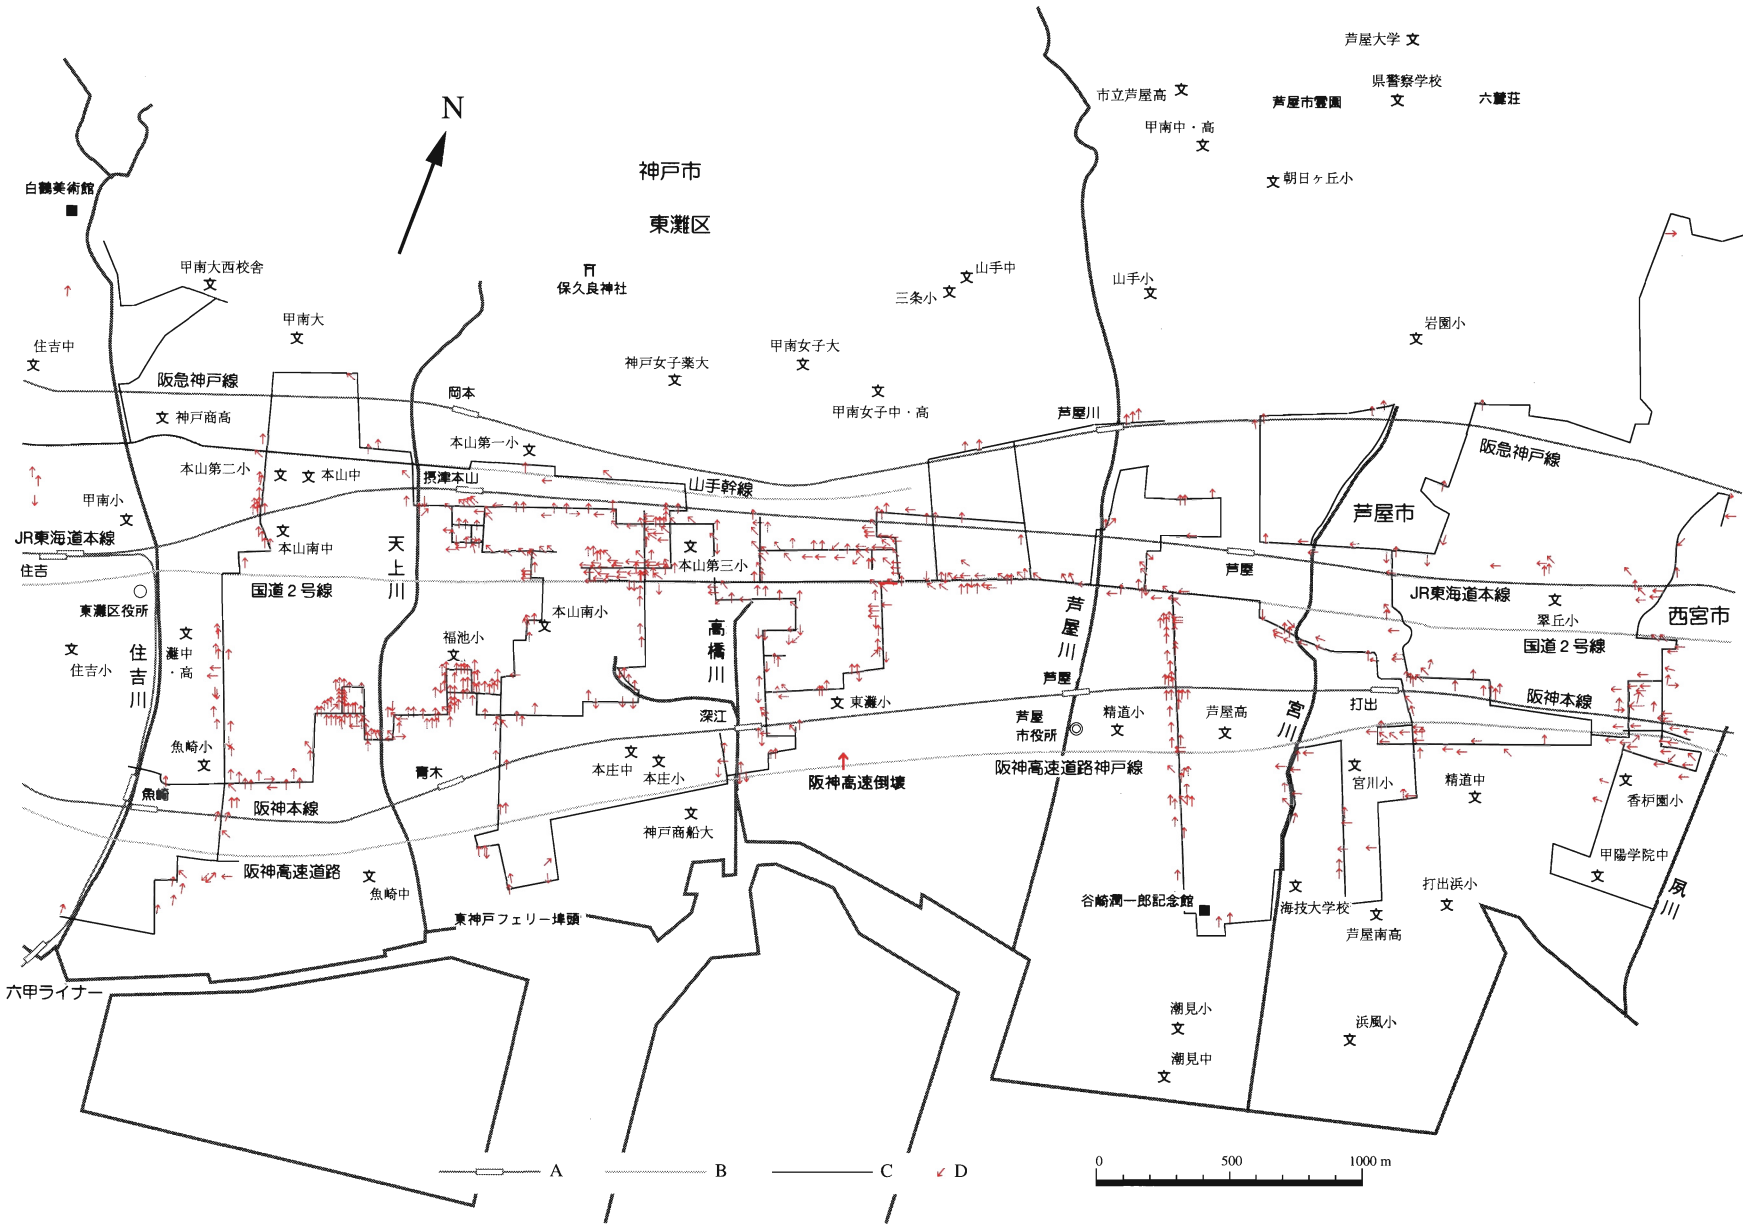
第7図 住吉川—芦屋間のルートマップ。凡例は第4図と同じ。

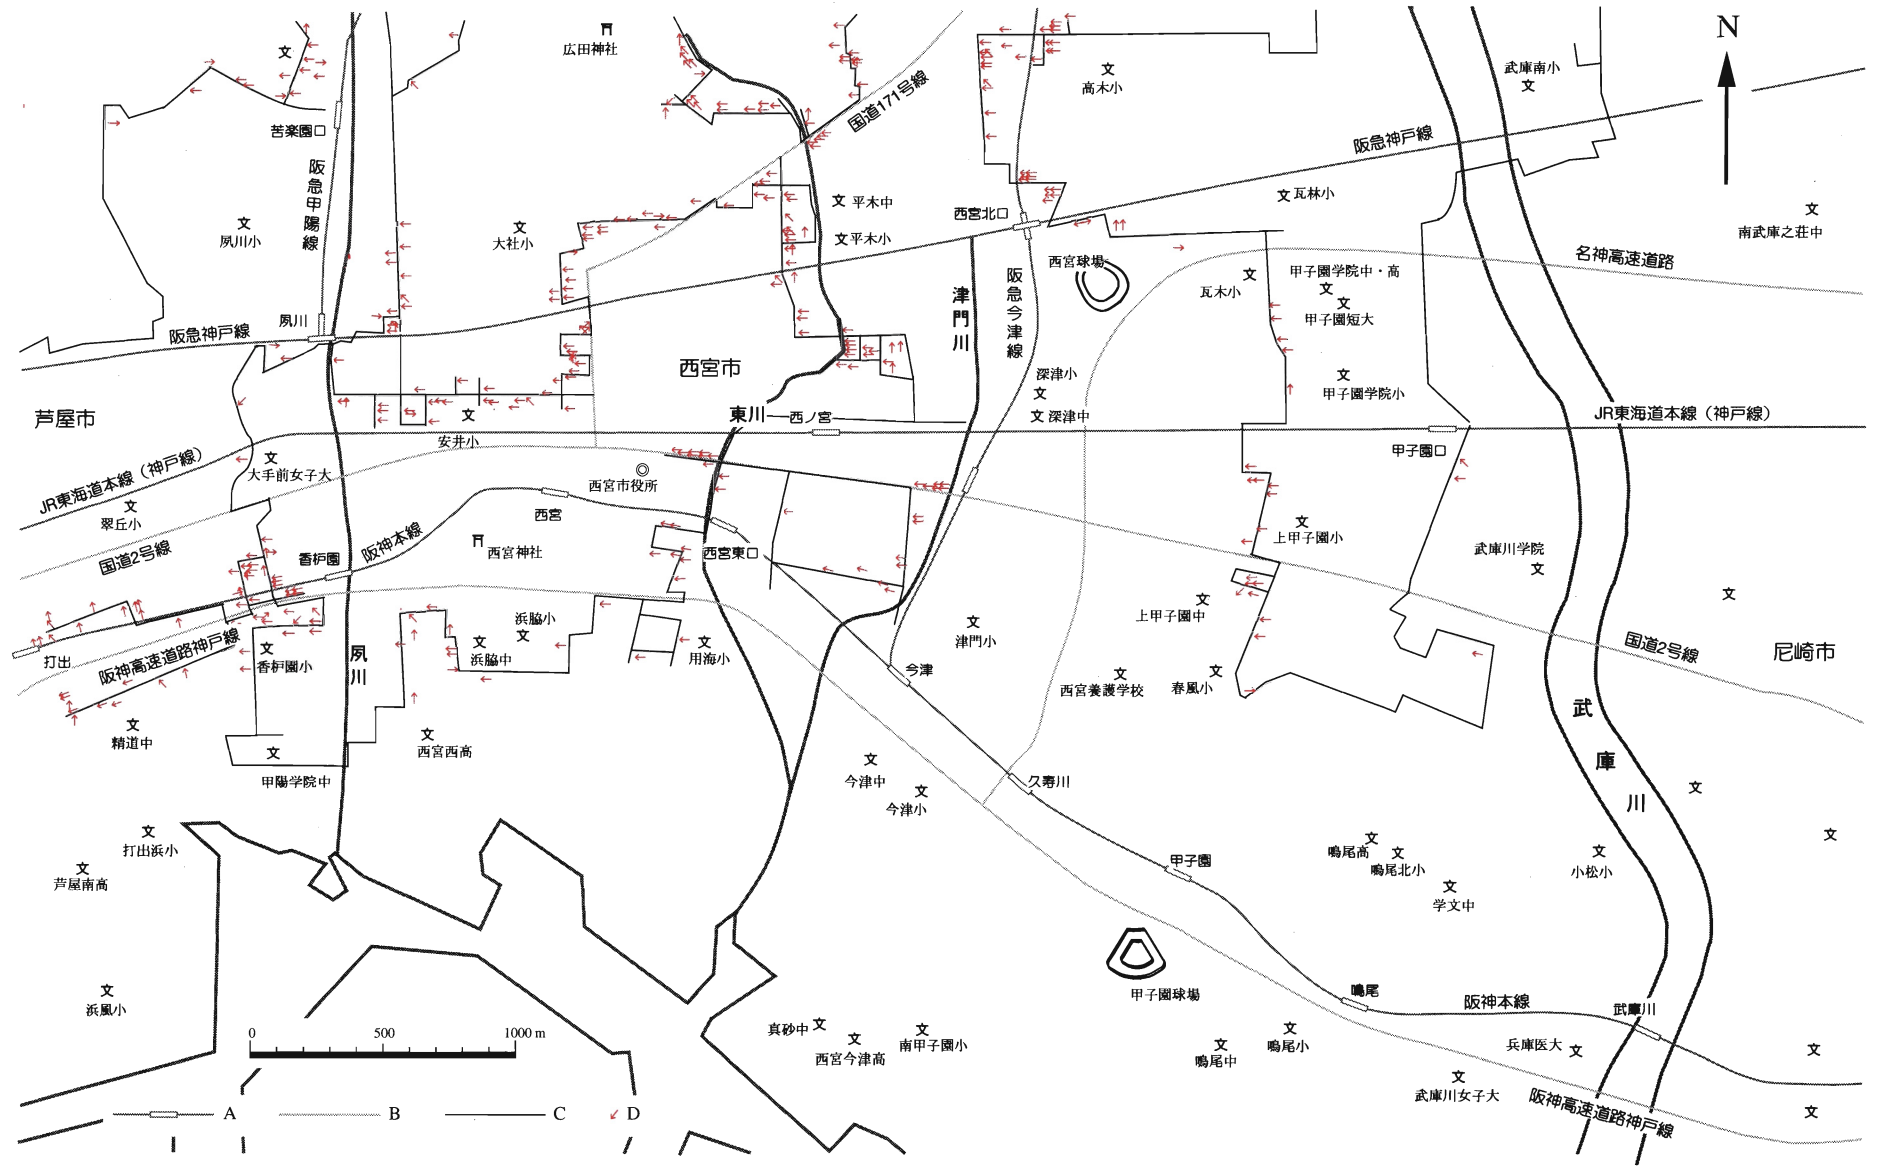
西宮市付近の地形は、北西側が段丘・大阪層群よりなる丘陵地で、南東側の国道171号線、阪急神戸線、今津線付近は沖積地である(第8, 9図; 藤田・笠間, 1982)。丘陵地にも家屋の倒壊は見られるが、甚大な被害が生じているのは南東側の沖積地である。海岸に近いより南の地域や東側の武庫川近辺では、木造家屋の倒壊は少ないかほとんど見られない。西宮市の夙川から甲東園にいたる地域では、街路はほぼ東西と南北に走っている。この地域では明らかに西方向に倒れた家屋が多い(第8, 9図)。

第8図 西宮付近のルートマップ. 凡例は第4図と同じ.

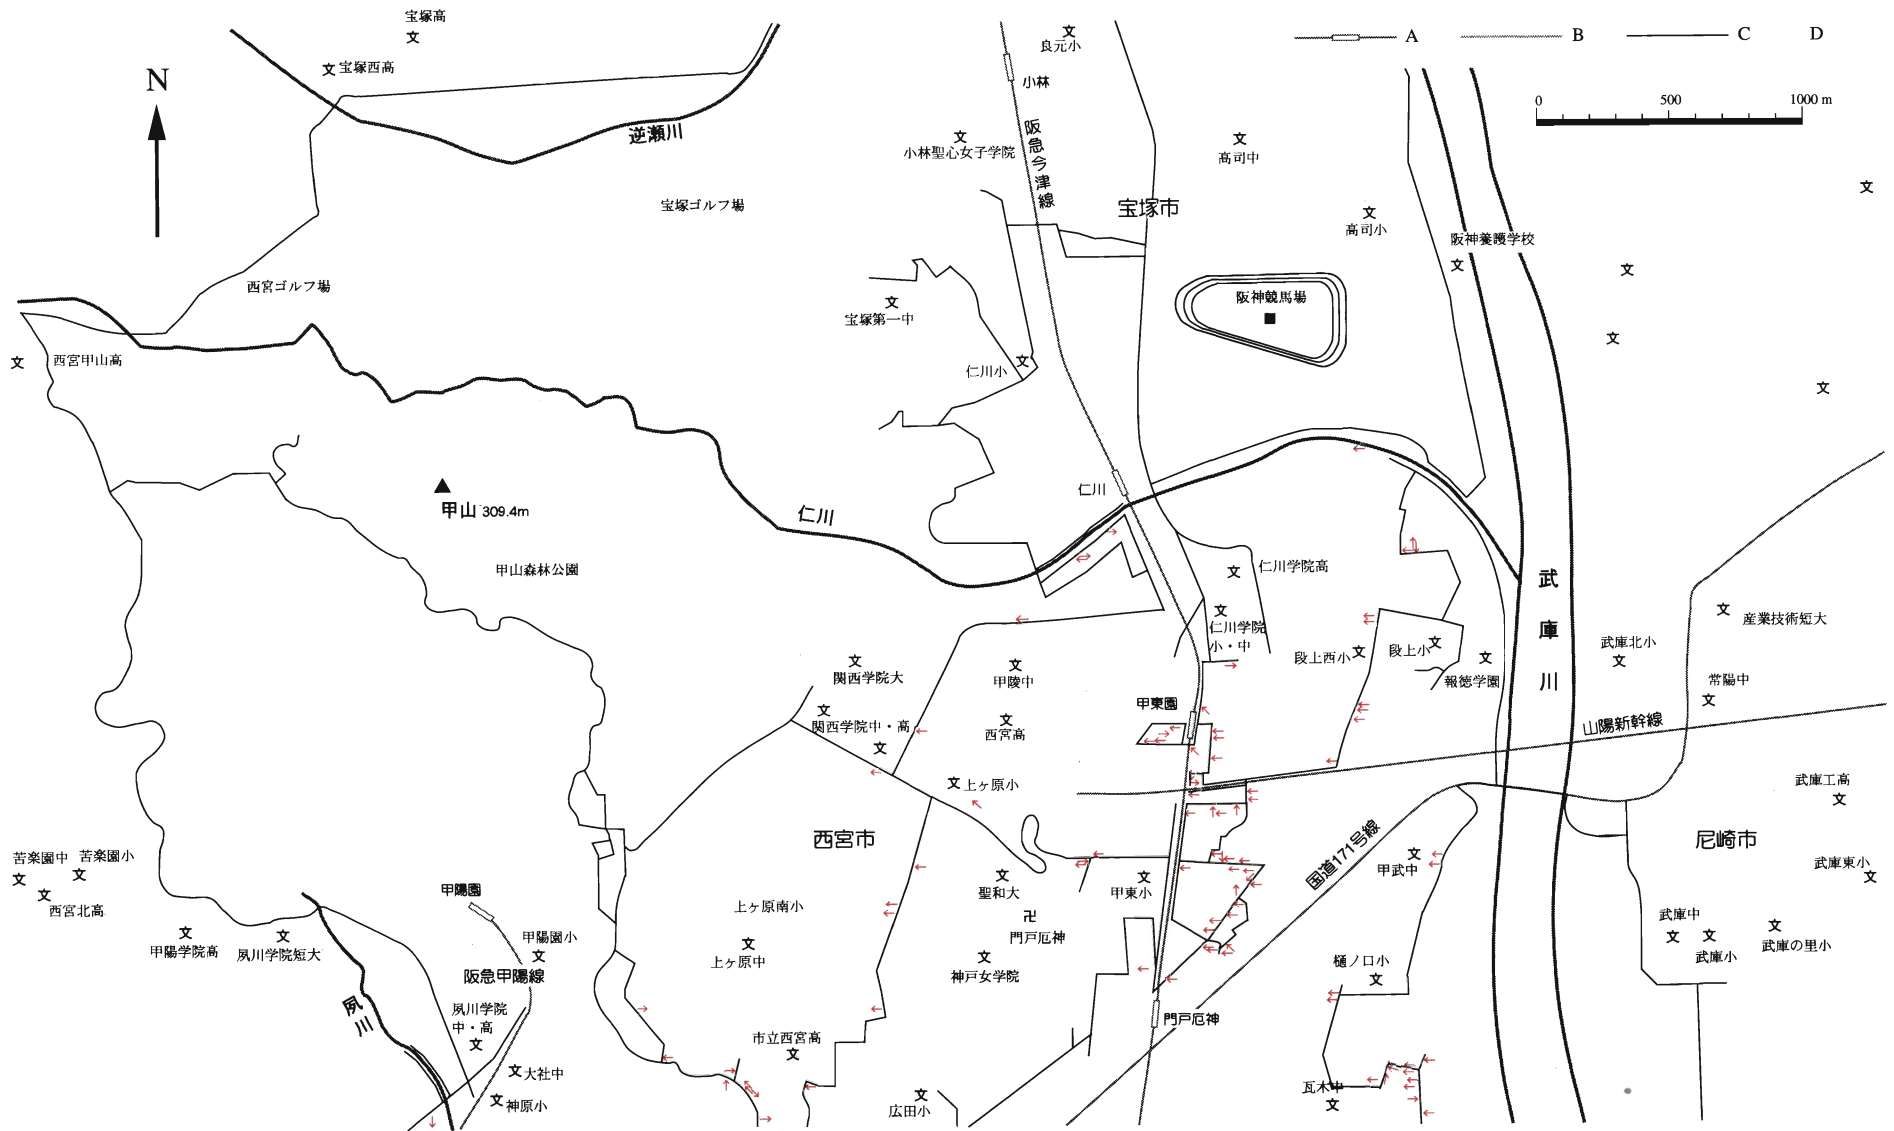
宝塚市南部の仁川から逆瀬川にかけての武庫川右岸(第9, 10図)では、阪急今津線以西はおおむね段丘・大阪層群の丘陵地で、それ以东は沖積低地である。甲東園以南の西宮市域との地形的差異はあまり認められないが(藤田・笠間, 1982)、この地域では調査したルート上では倒壊した家屋が全く認められず、また、他の調査においても同様の観察が報告されており(例えば、中央開発株式会社, 1995)、「帯のほころび」(松田・竹村, 印刷中)があるものとみられる。

第9図 仁川付近のルートマップ。凡例は第4図と同じ。

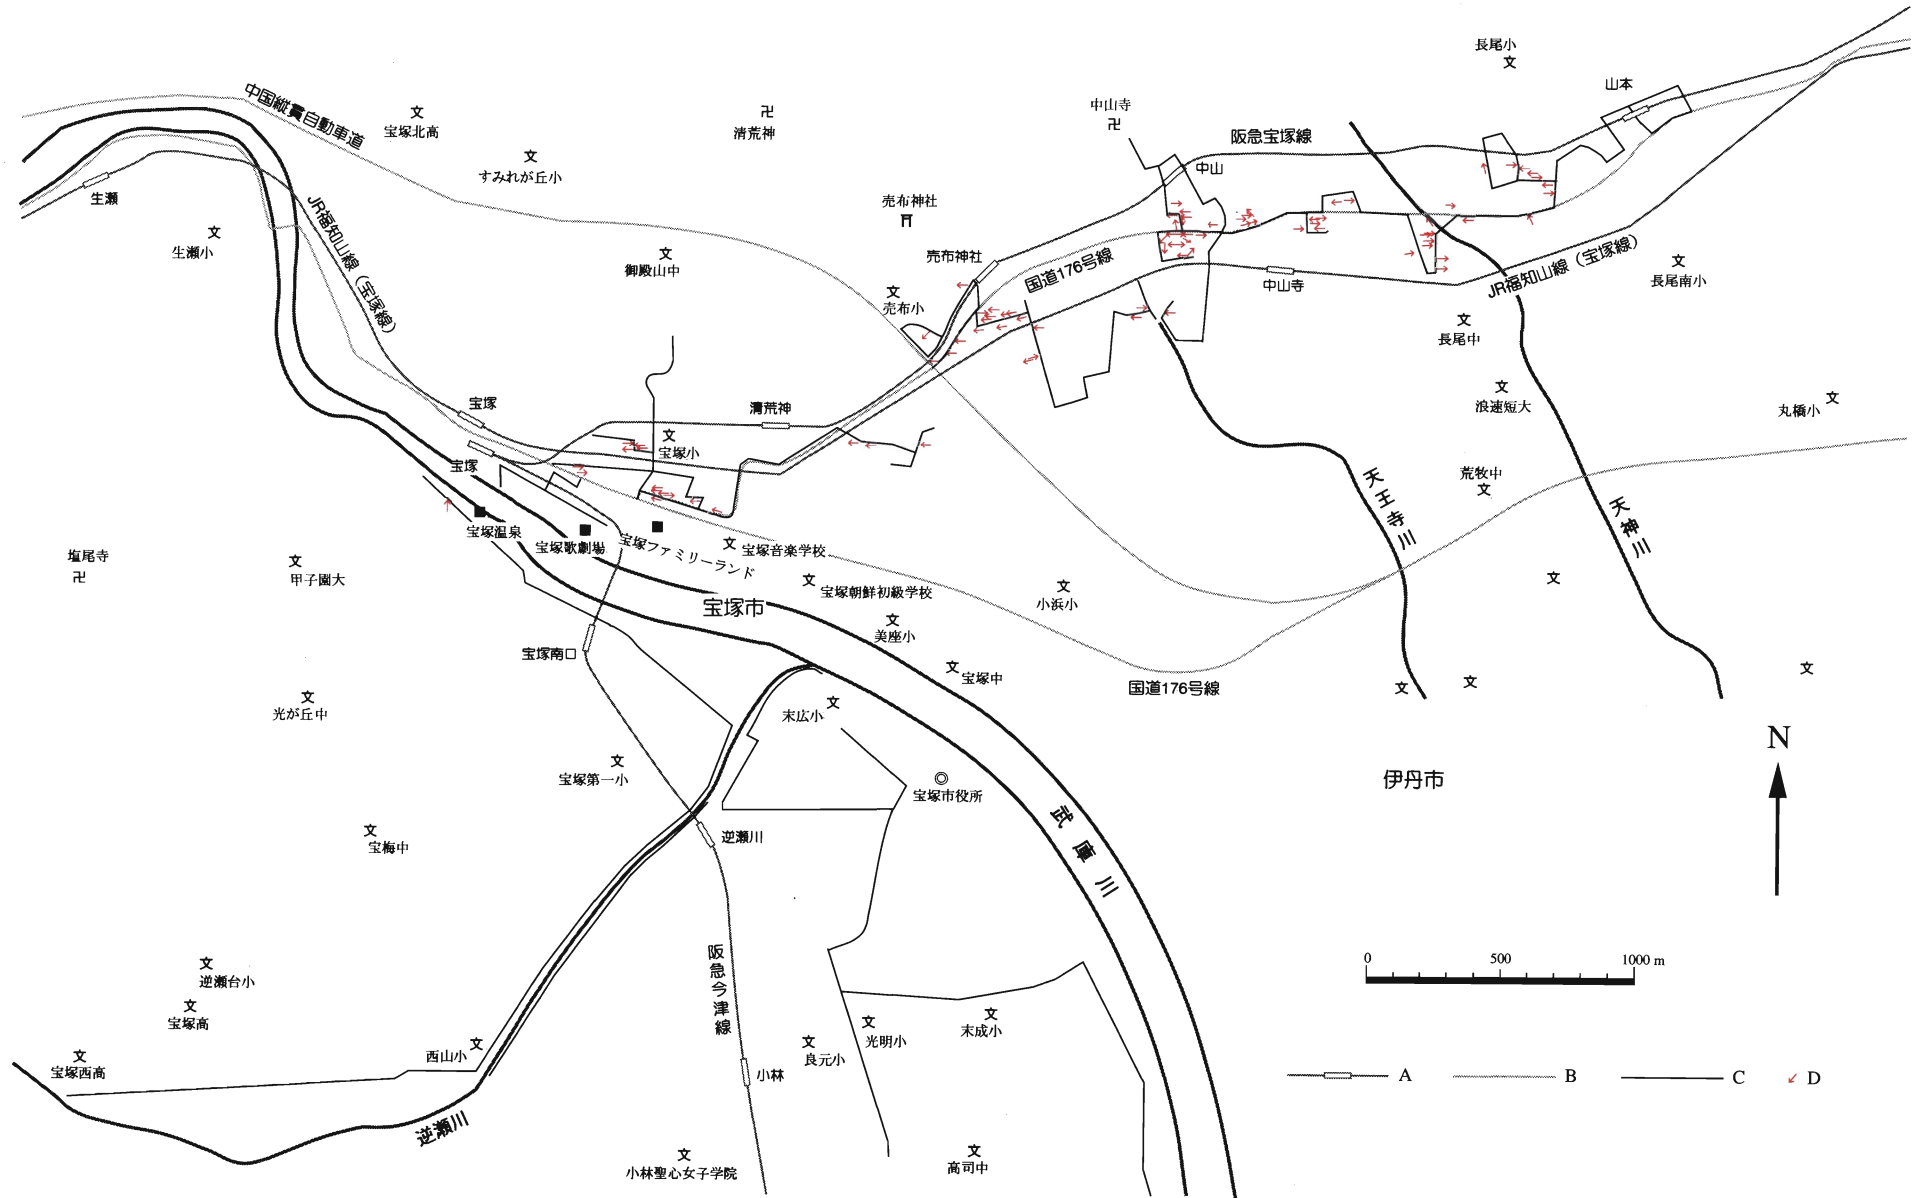
第10図 宝塚付近のルートマップ。凡例は第4図と同じ。

宝塚から山本までの間の、JR福知山線と阪急宝塚線に挟まれた地帯で大きな被害が発生したとの情報を得たので、調査ルートを設定した。倒壊家屋は宝塚駅周辺の沖積地にも見られるが、より多くは段丘面上で顕著に見られており、ほぼJR福知山線と阪急宝塚線に挟まれた帯状の分布を示している。宝塚駅から売布神社にかけては西宮と同様、西向きに倒れた家屋が多いが、中山から山本にかけては東西両方に倒れた。

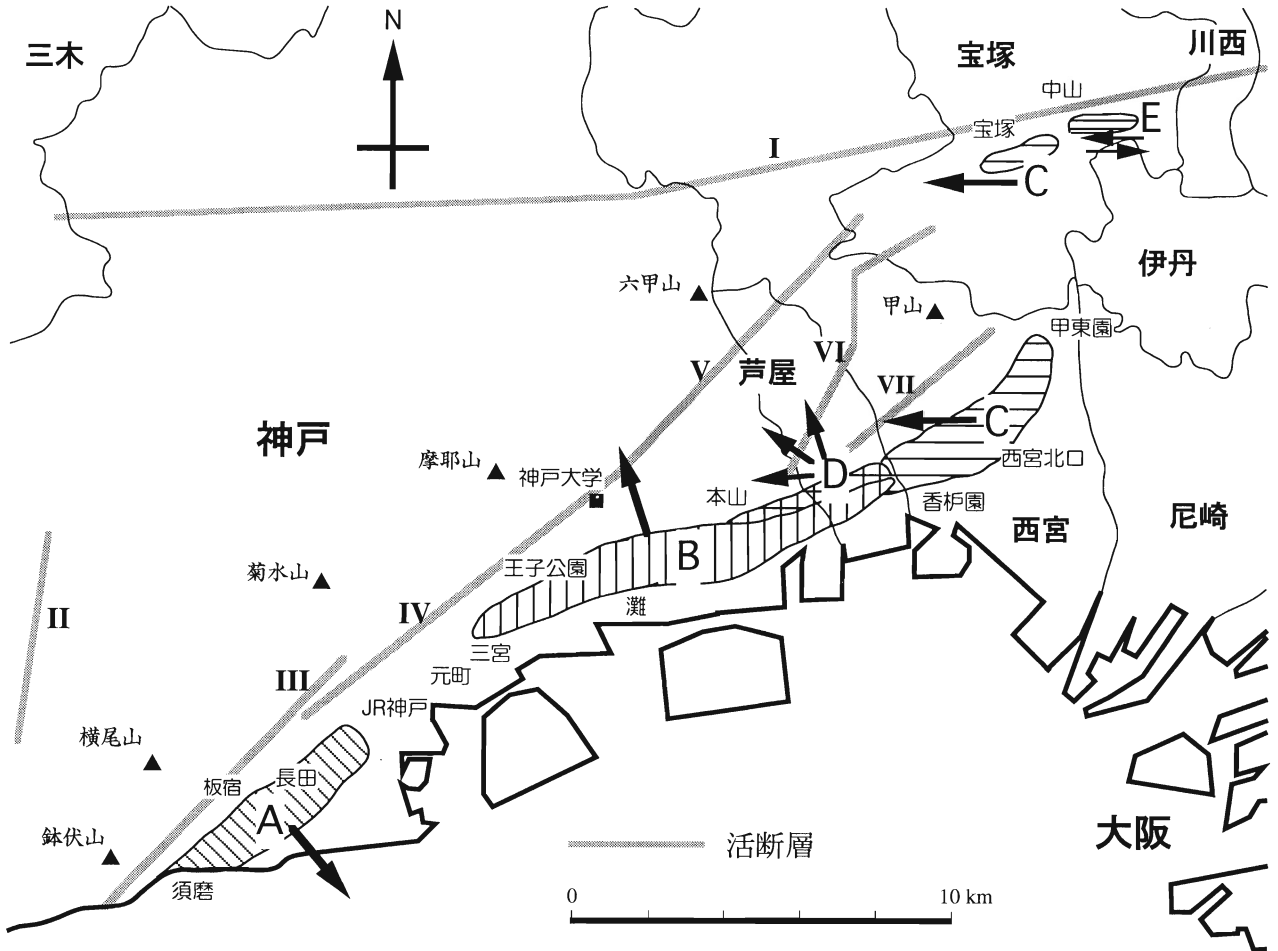
第11図 木造家屋の卓越倒壊方向にもとづく神戸・阪神地域のブロック区分。A～E：木造家屋の倒壊方向によるブロック区分，矢印：各ブロック中の卓越した家屋倒壊方向，I：有馬-高槻構造線，II：高塚山断層，III：須磨断層，IV：諏訪山断層，V：五助橋断層，VI：芦屋断層，VII：甲陽断層。

A・B・Cブロックは、卓越倒壊方向が1方向しか見られず、それぞれ南東・北(北北西)・西を示した地域である。Dブロックは北(北北西)・北西(西北西)・西(西南西)の3方向がみられた地域、Eブロックは東・西2方向が見られた地域である。Aブロックは、須磨から湊川公園付近まで、Bブロックは三宮から芦屋川付近まで、Cブロックは西宮から甲東園付近までと宝塚付近の地域である。Cブロックは、倒壊家屋の少ない部分を挟んで南北に2地域に分布する。DブロックはBブロックの北東側に細長く分布する。Eブロックは調査地北東端の宝塚東部にみられる。

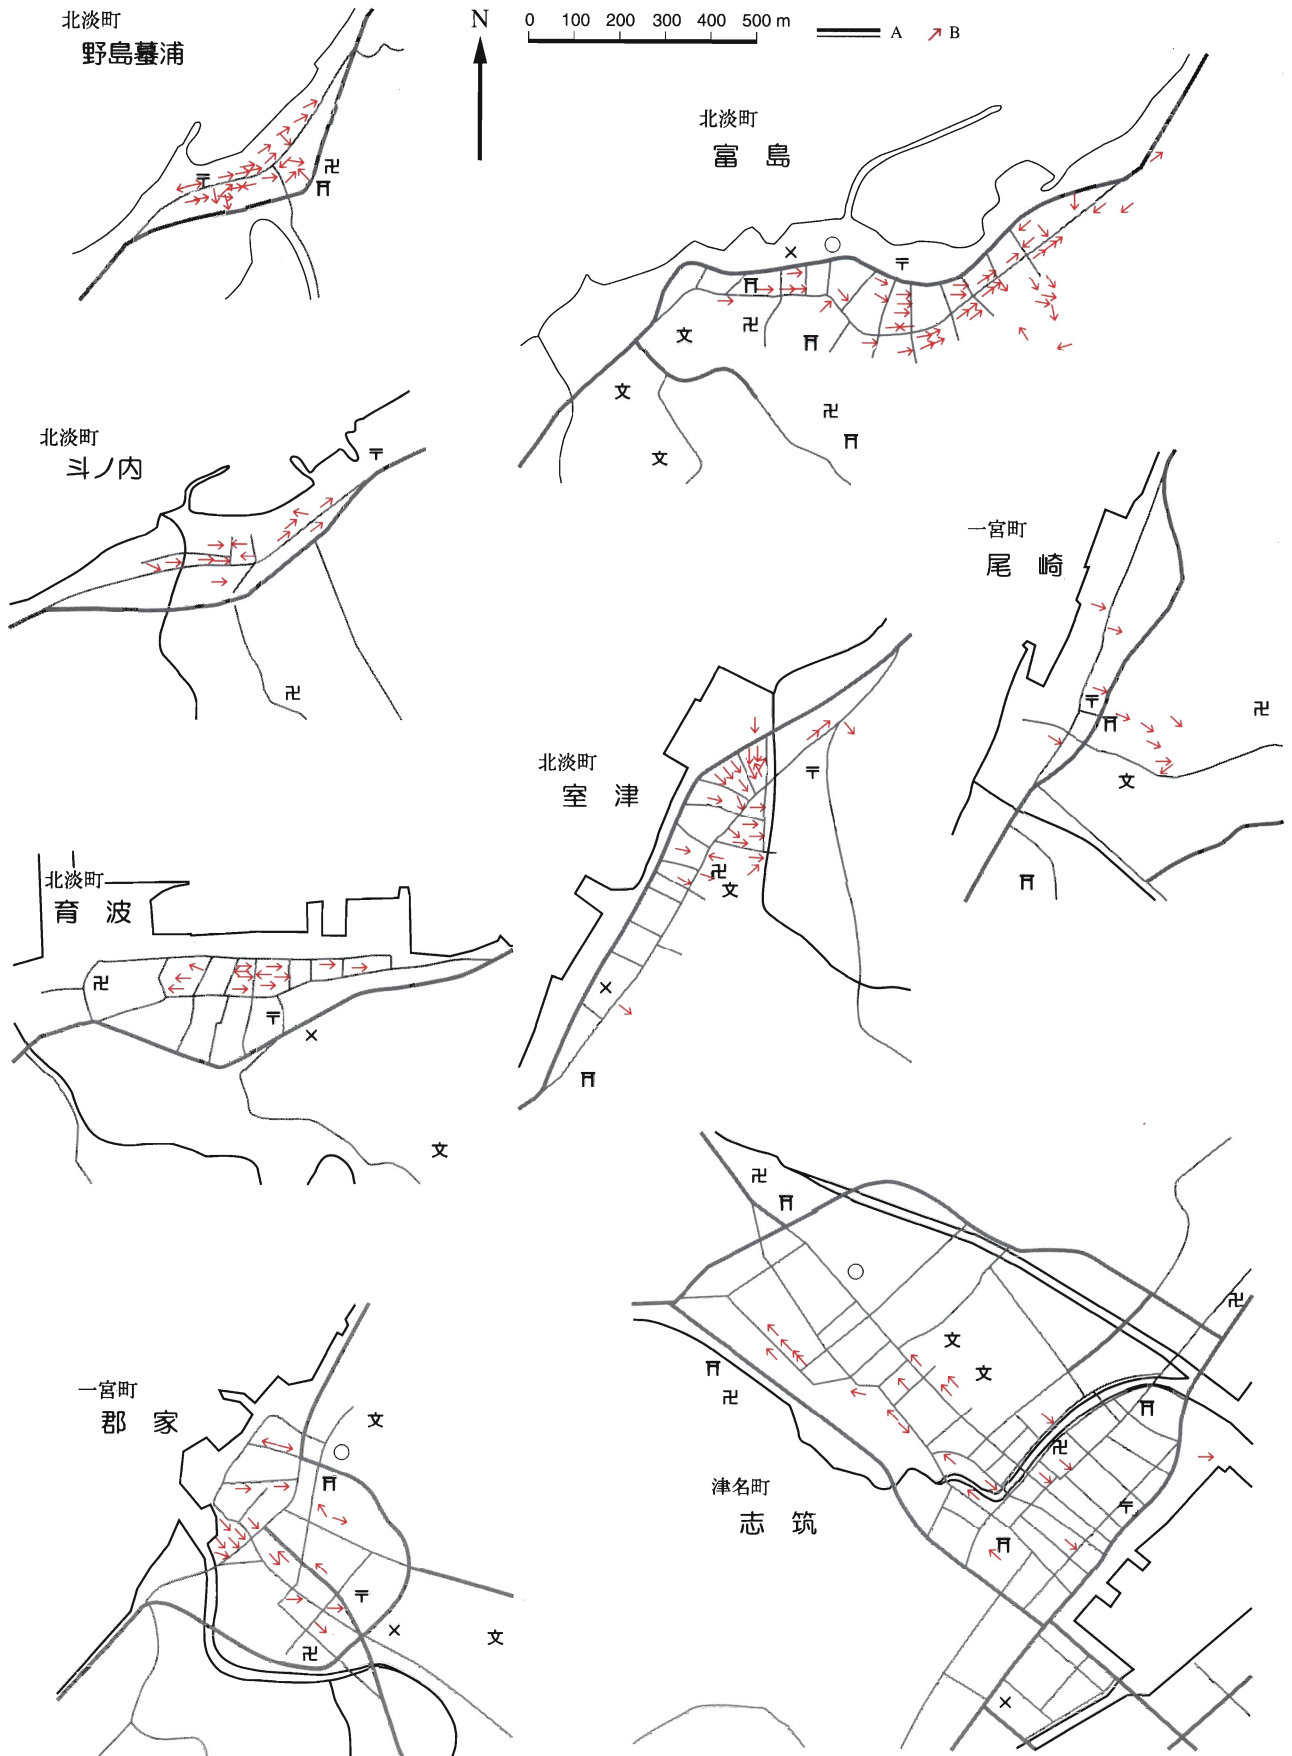
第12図 淡路島北部のルートマップ。A：道路，B：木造家屋の倒壊方向。

淡路島の調査は1月31日及び2月4日の両日に行なった。しかし、既に多くの倒壊家屋が撤去されており、観察できた戸数は170戸であった。淡路島では多くの民家が各集落内に集中しているため、調査は北淡町、一宮町、津名町の8集落(第12図)に絞った。この他、淡路町岩屋、一宮町江井、及び東浦町の各集落では、倒壊した家屋はほとんど見られなかった。

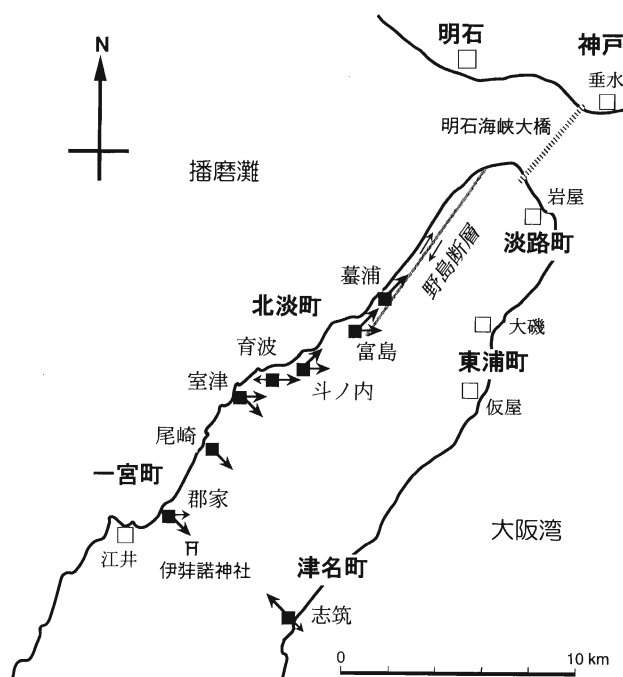
第13図 淡路北部の各集落における木造家屋の卓越倒壊方向。各集落ごとに集計した倒壊方向の比率が30%以上の方向を示した。矢印の大きさは比率の大きさを相対的に示す。黒四角は木造家屋の倒壊が多く見られた集落を示す。

第2表に見られるように、各集落で観察した戸数は、富島が最も多く48戸であるが、他の集落では全て30戸以下と少ない。淡路島北部においては、集落ごとに卓越する倒壊方向が認められる。比率が30%を越す倒壊方向、および各集落の位置を第13図に示す。全体として播磨灘側の西海岸では家屋は東向きに倒壊し、北の集落から南の集落へ向かって、北東から東・南東と倒壊方向が変化している。それに対し、大阪湾側の津名町志筑では、北西向きに倒れた家が多い。しかし、この淡路地域では、六甲山地南・東麓にみられる70%を越すような卓越した倒壊方向を観察できたのは、一宮町尾崎だけであった。
