住吉川の自然再生に向けたアユの 棲みやすい川づくりのための調査活動

関 桂一（住吉川清流の会）・島本信夫（アマモ種子バンク）

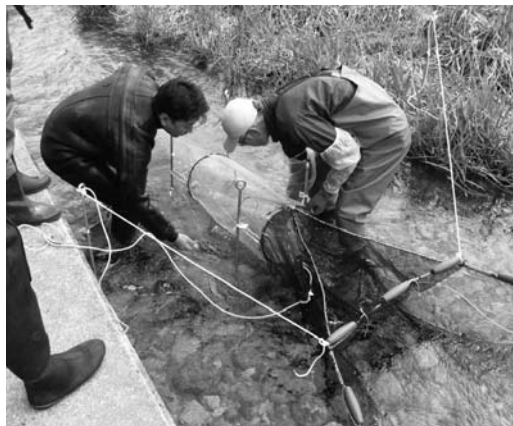
遡上稚アユの採集

4月には稚アユの遡上を確認され、すでに国道2号線を超えた辺りまで遡上していた。各堰ごとに遡上した尾数を観察したところ、落差が50cm以上の堰は稚アユにとって遡上を阻む要因となっていた。特に河口から9番目の堰は落差が80cmもあり、堰の下には多数の稚アユが滞留していた。
