## 防災教育の視点からみた円山川水系の水文環境と豊岡盆地の表層地質

### Hydrogeographic environment of the Maruyama-gawa River System and subsurface geology of the Toyooka Basin, Hyogo, Japan from an educational viewpoint for protection against disaster

#### 要 旨

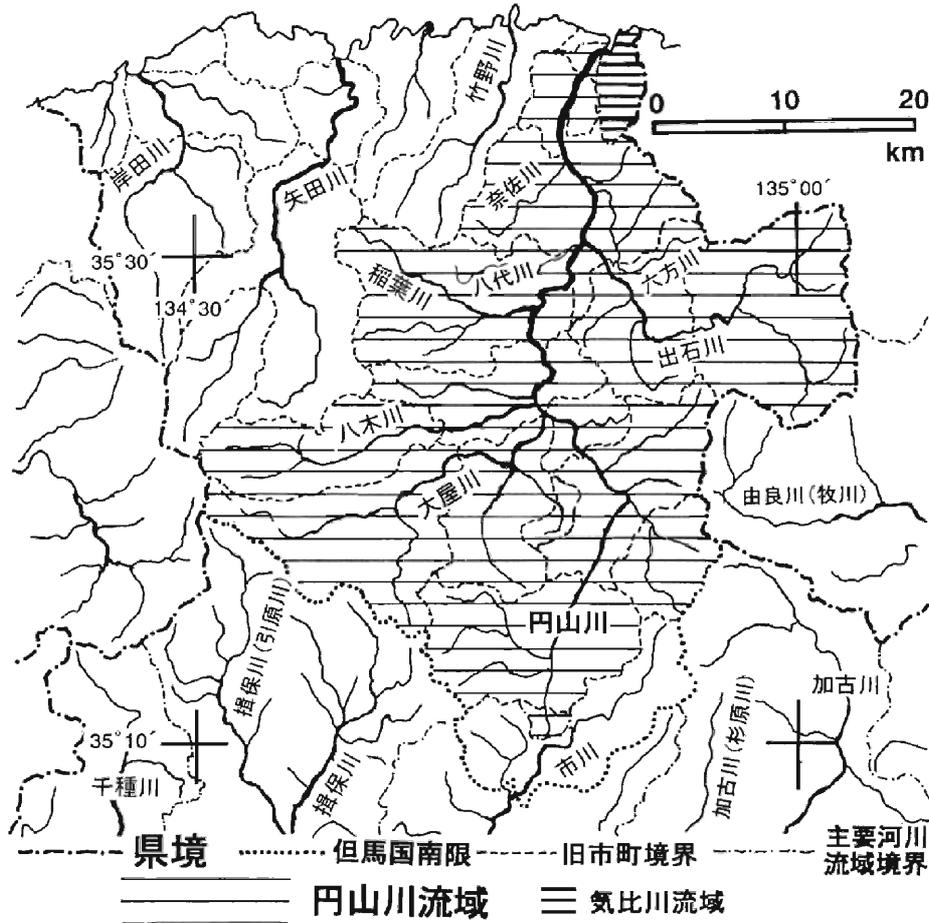
図1 但馬地方の主要河川水系図と円山川・気比川流域分布図。円山川河口から8km遡った地点から源流部までの流域面積(集水域面積)は円山川全体のその95%以上を占め、円山川水系の流水や流域の降雨のほとんどすべては豊岡盆地に注ぎ込むことになる。旧但馬国だけでなく、但馬地方の旧市町の境界の多くが水系境界(尾根部)をもって選定されている。

円山川は朝来市生野町円山南方2kmを源流とし、津居山湾で日本海に出る、流路延長68.5km、流域面積1289km<sup>2</sup>の一級河川である(図1)。兵庫県ではその流路延長は加古川、市川、揖保川、千種川に次ぎ、流域面積は加古川に次ぐ。円山川の流域面積は旧但馬国の約65%を占

県下の河川では, 前述したように円山川は流路延長に比べると流域面積が大きく, 河口から 8~19km の豊岡盆地に入ると河床勾配が小さくなり, 兩岸の沖積低地の標高は 5 m 以下で, 盆地北部では 1 m くらいしかない (図 2, 3). 河口から 8 km 遡った地点から源流部までの流域面積(集水域面積)は円山川全体のその 95% 以上を占める (図 1). すなわち, 豊岡盆地を経由せずに日本海

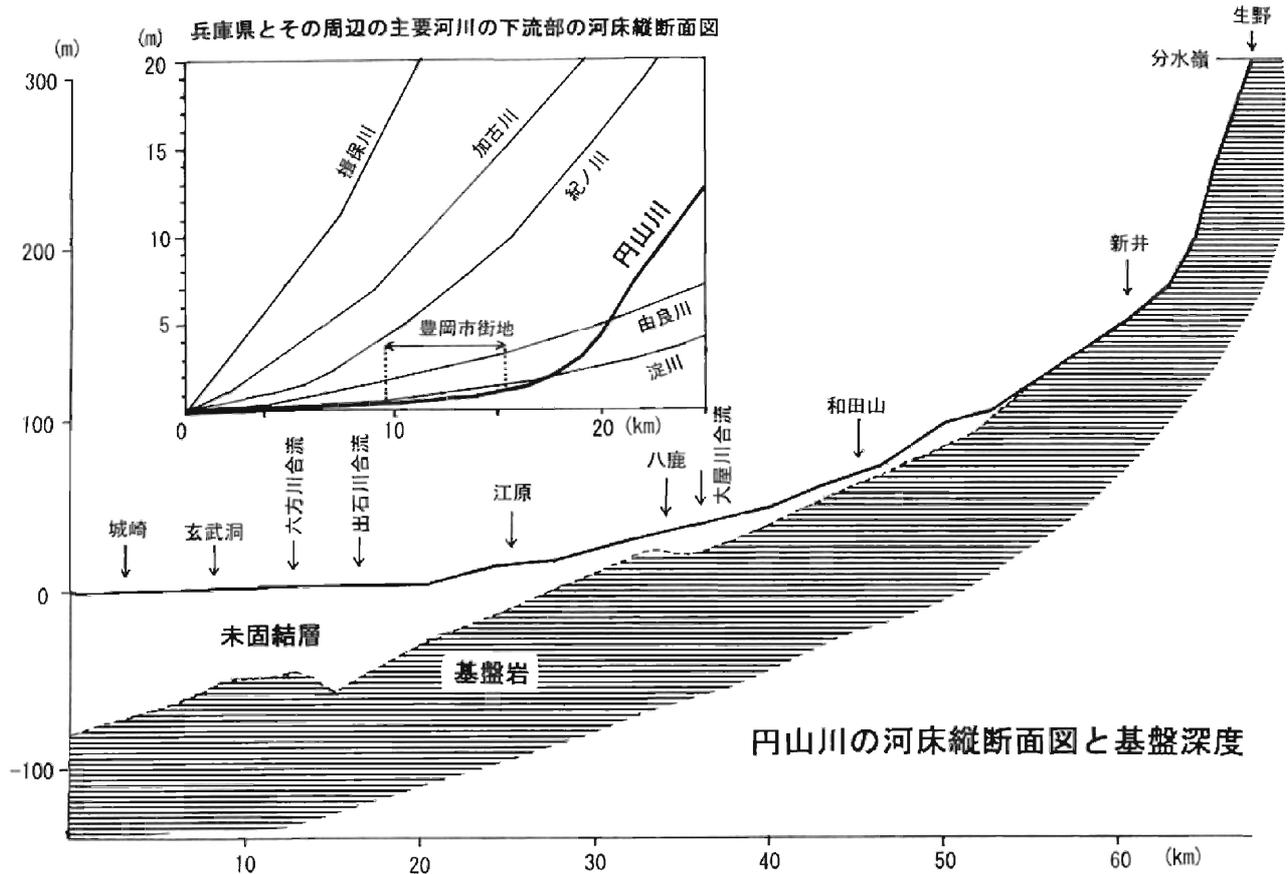
図2 円山川の河床縦断面図と基盤深度。生野北方に端を発する円山川は河床勾配を減じながら北流するが、河口から20km遡った豊岡盆地に入ると円山川の河床勾配はさらに緩くなり、流路沿いの基盤岩深度は徐々に深くなる。円山川下流部の河床勾配は兵庫県や近畿地方の河川の中でも目立って緩い。基盤深度は豊岡土木事務所と八鹿土木事務所提供のボーリング資料を参考に作成した。

め、流域面積が流路延長に比べ大きいこと、豊岡盆地から河口までの下流部では山地が兩岸に迫り、そこでの河床勾配は非常に小さいのが特徴である(図2)。

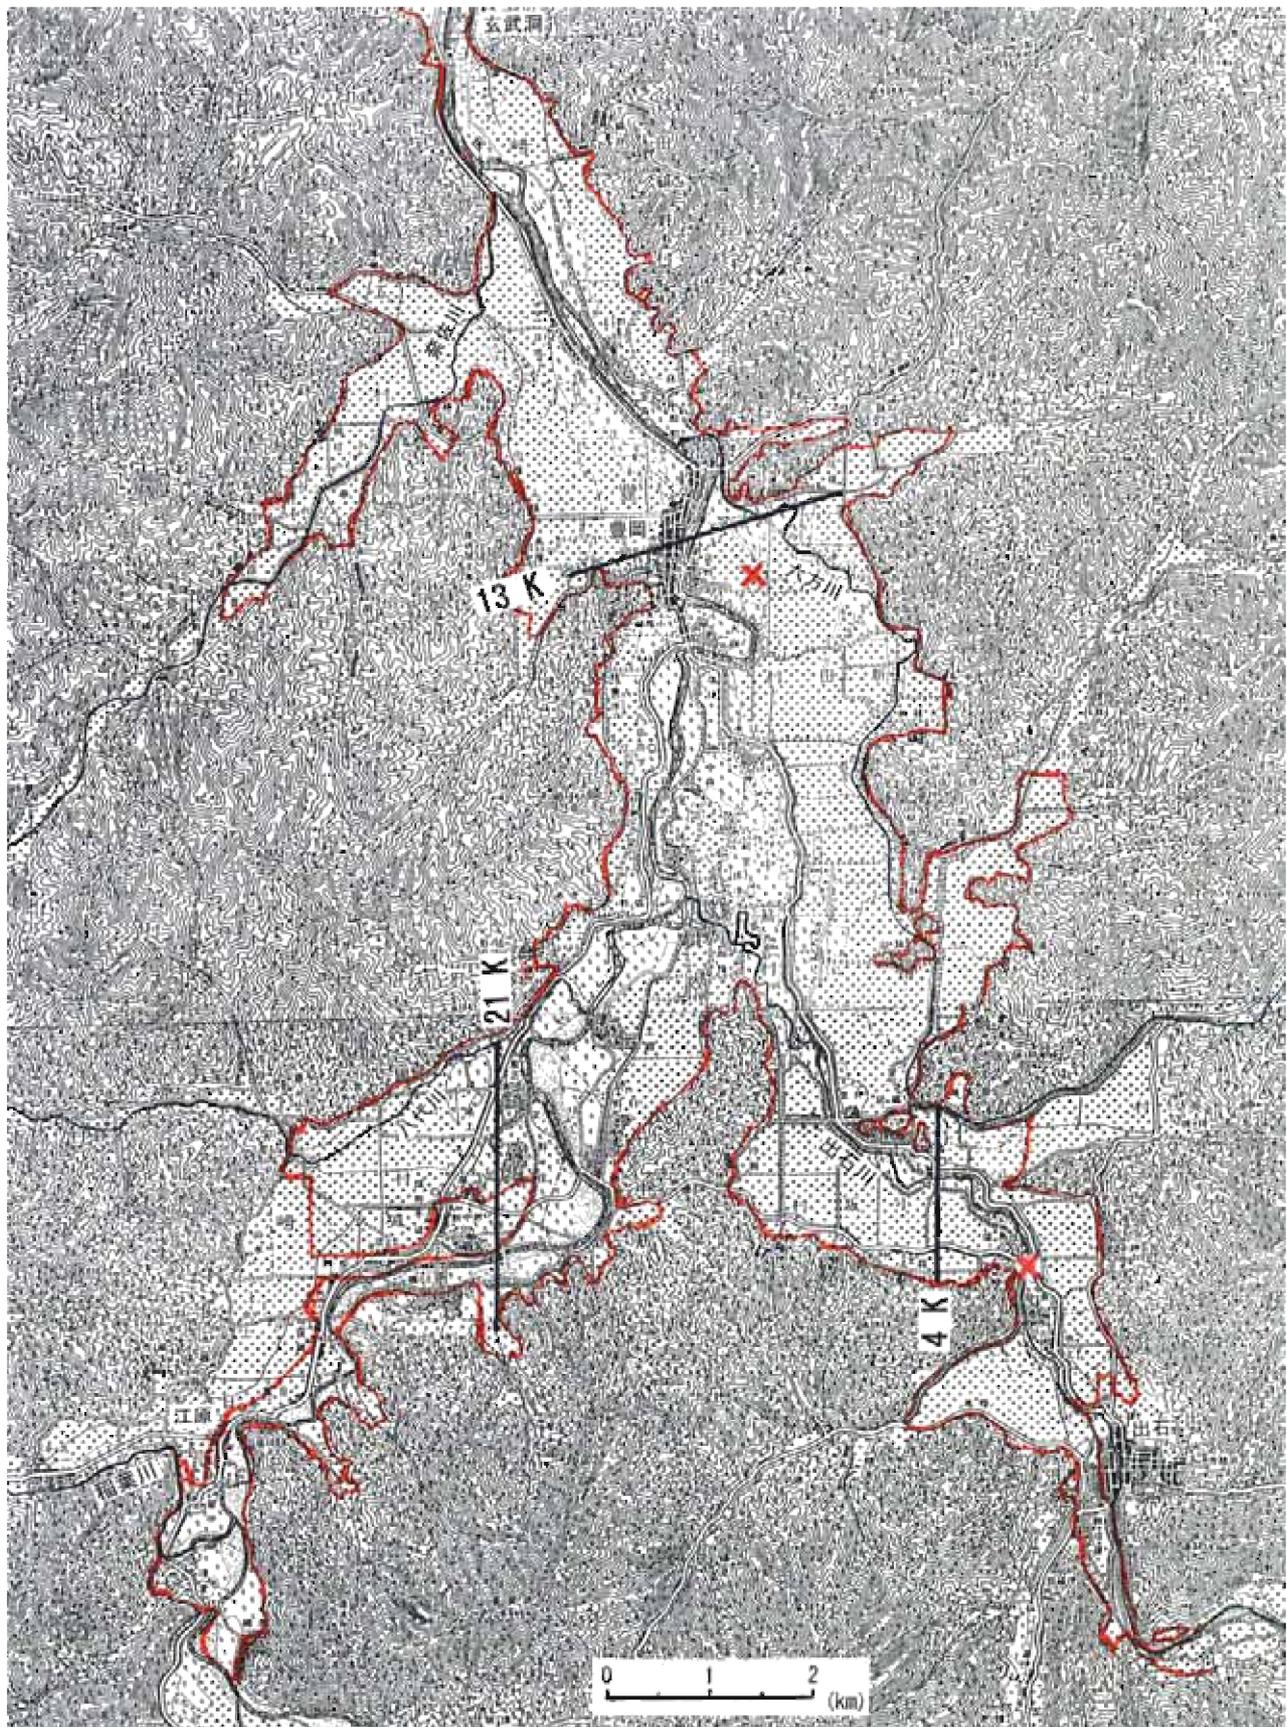
図3 豊岡盆地の古地形図(明治34年)：山地と平地の境界が明瞭で(両者の漸移部が不明瞭あるいはみられない)、かつての溺れ谷とその延長部が土砂で埋め立てられ、狭長な盆地ができたことがこの古地形図から推察される。円山川・出石川・六方川の旧河道と蛇行、さらに1925北但馬地震被災前の豊岡市街地にも注意。赤線の内側(地形的低所)が平成16年水害時の浸水域。江原北方の非浸水域は神鍋溶岩流の地形的微高所の影響と思われる。赤の×印は平成16年水害時(図9)の堤防決壊地点(河道変更のため古地形図では旧河道から離れている)。3側線(13K、21K、4K)は円山川・出石川3地点の地形横断面図(図10)の位置を示す。

低平な豊岡盆地を流れる円山川本流部、六方川や出石川の下流部は、かつては緩やかに蛇行し(図3)、大雨のときには蛇行部をはじめ各箇所ですべり決壊を繰り返してきたと思われる。河道の変更や高く積み上げられた堤防など戦後の大規模河川改修工事により、かつての円山川の姿は現在では見られない。円山大橋南方から堀川橋の円山川左岸の豊岡市街地にかつての円山川の面影を偲ぶことができる。

それゆえ, 如何にして迅速に, そして効率的に豊岡盆地から日本海に排水するかが, 昔から河川管理者の切実な課題であった。時代ごとに様々な水害軽減策が講じられてきた。蛇行していた円山川の流路変更(図3参照), 幾度となく繰り返されてきた両岸の堤防の改修工事(図10参照), 桶門(堤防を横断する構造物で, 暗渠構造となっている大型の排水路)・水門の設置と増設, さらに排水機場の設置などは円山川下流部におけるそれらの最たるもので, 洪水災害史そのものを反映している(表2)。河床にたまった土砂を定期的に除去し, 現在のものよりも高く頑強な堤防を築けば, さらに効果的と思われるが, 豊岡盆地の軟弱地盤ゆえ, 構造物の自重により圧密沈下を起こすおそれがあり, 堤防の大型化に問題が残る。大型建造物の支持層となっている深度30~60 mの下部砂礫層(洪積砂礫層)に達する基礎杭工法も考えられるが, 延長11kmの両岸に張り巡らすことは難しいであろう。

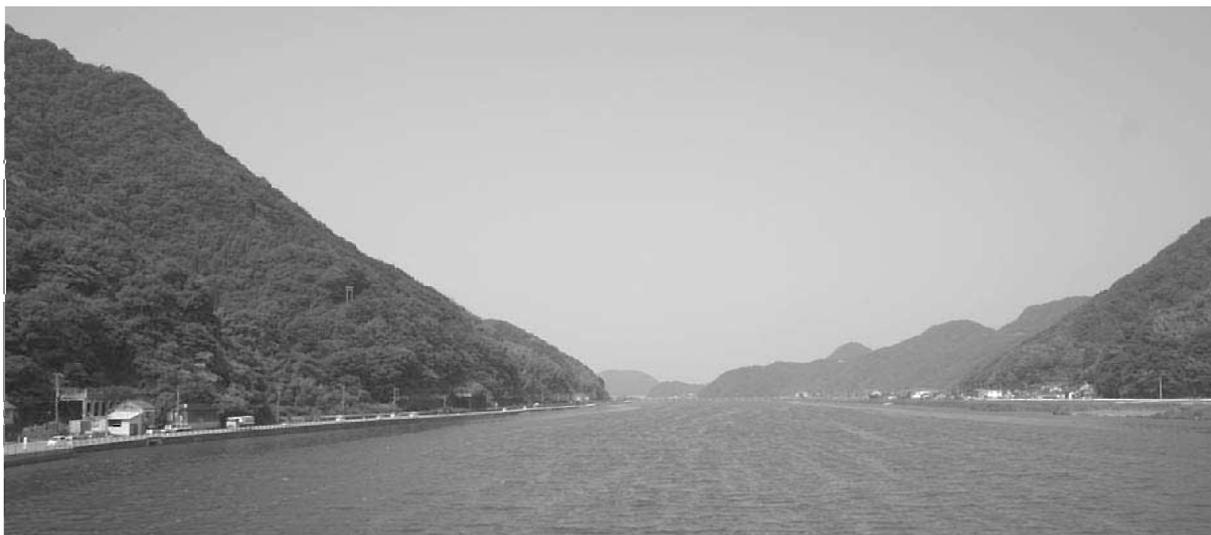
図4 城崎町来日橋(円山川河口まで5.3km)からみた円山川下流部の地形景観。円山川兩岸に山地が迫り、道路や鉄道は護岸された堤防沿いを走っている。

最深部でも5m未満と浅く、玄武洞と来日橋の間には長さ1.4 km、最大幅150 mの中洲も存在する。兩岸の岩盤(北但層群)が急傾斜で河岸に迫り、連続する目立った低地は存在しない(図4)。円山川と同様に、津居山湾に出る6 kmの小河川(気比川)沿いの低地とは好対照である。

豊岡盆地から河口までの区間は, 切り立った山が川岸に迫り, 両岸にはまとまった面積の平地がない(図4, 6)。このため, 下流域で円山川の流水を分水することは極めて困難であり, 低平な地形ゆえ, 分水路を設けたとしてもほとんど意味がない。さらに低平な地形ゆえ, 効果的な遊水池の確保も難しい。

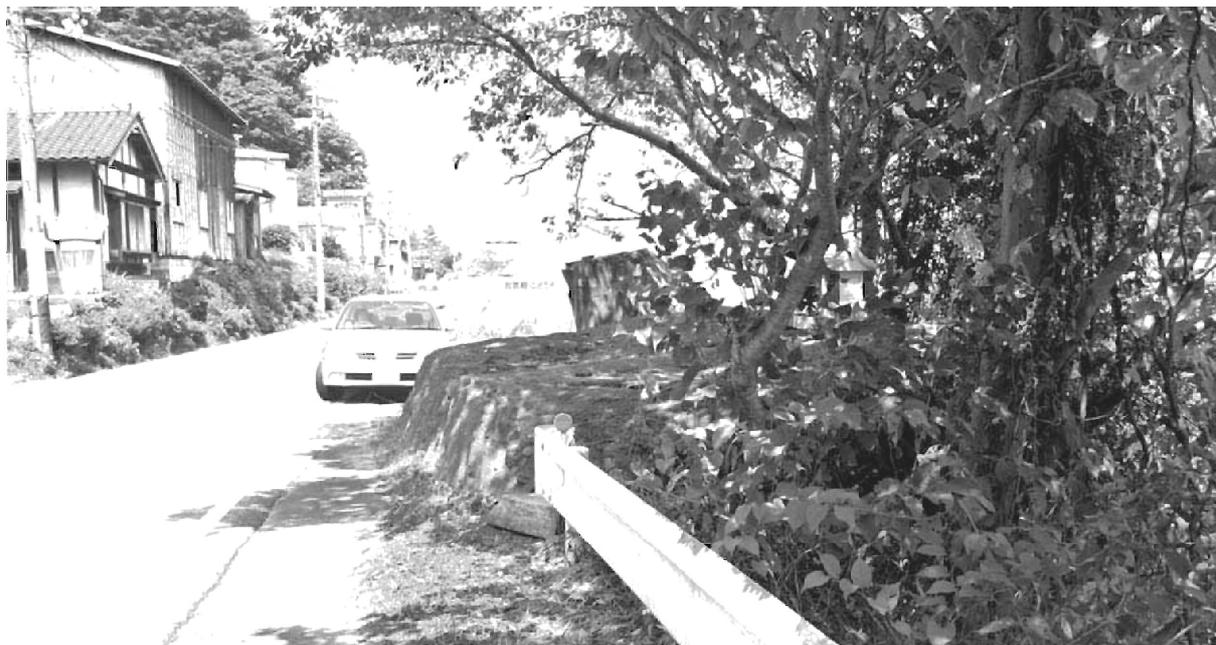
図5 1925年の但馬地震の強振動により、河口から1.7km地点の円山川左岸の道路に5 m以上の岩塊が崩落し、道路を塞いだ。崩壊岩の加工された残骸が同地点に現在でも残されている。

左岸を走る国道は護岸された堤防沿いの狭い低地に築かれている。最下流部に架けられた港大橋(河口まで1 km)南方600m地点には北但馬地震(1925, M=6.8, 死者428人)の際に崩落した約5 mの岩塊が残されている(図5)。

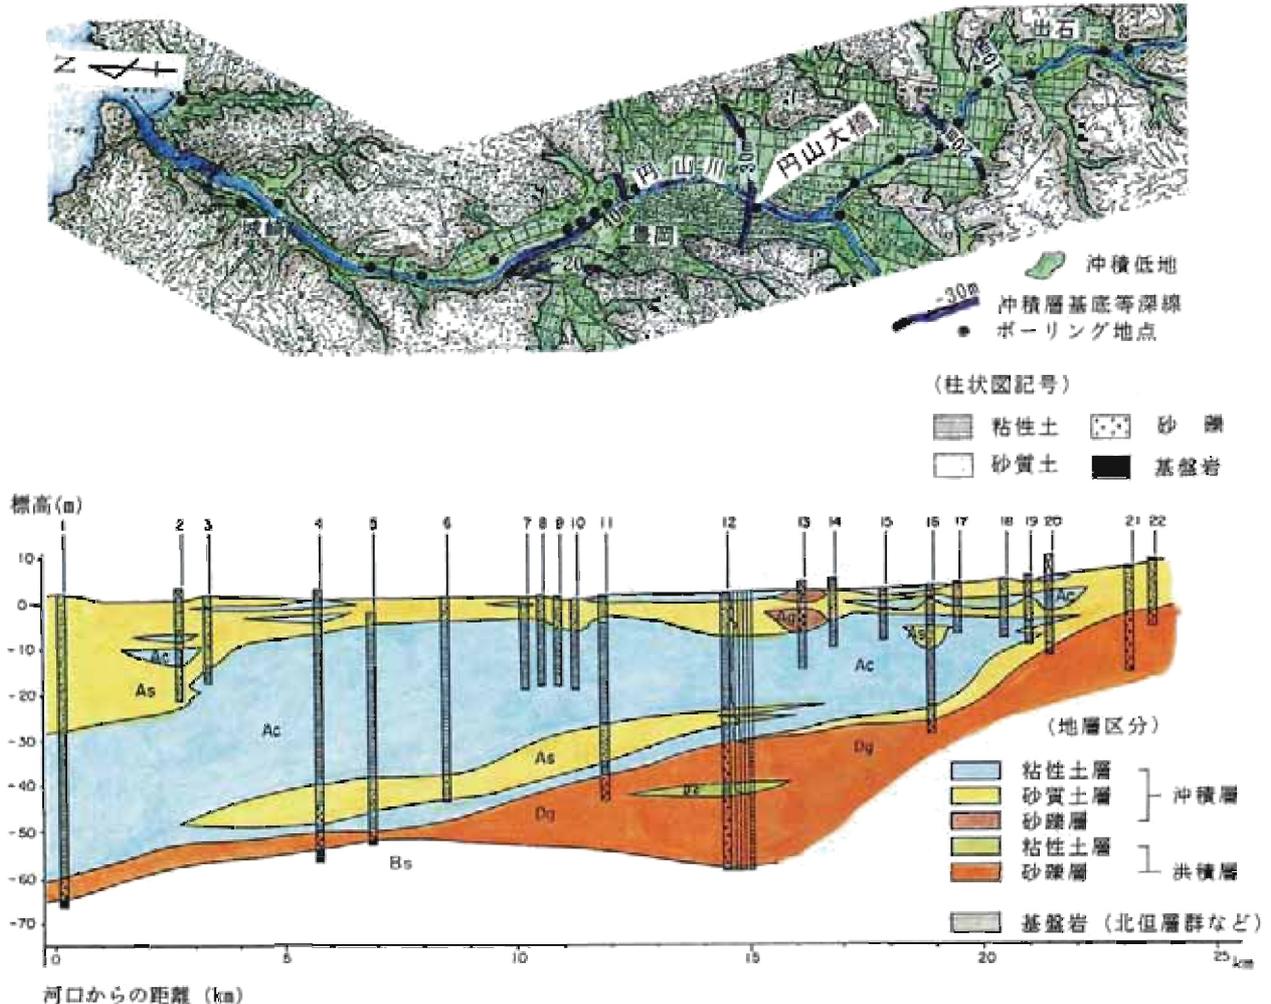
図6 豊岡盆地から円山川河口までの沖積低地の分布，円山川から出石川沿いの土層断面，ボーリング地点（1～22），沖積層基底等深線（兵庫県土木地質図編纂委員会，1996による）。洪積層と沖積層の境界（谷川，2009の下部砂礫層と下部砂泥層の境界に概ね一致する）の勾配は円山川の河床勾配よりもはるかに急で，河口に向かって深くなっていく。厚い粘土層と非常に緩い円山川の河床勾配に加え，玄武洞から河口までの8kmの間では山地が円山川に迫っていることも豊岡盆地の排水の妨げになっている。

円山川や出石川沿いでは、橋梁や水門・排水機場の建設、堤防の増強工事などの大規模土木工事の際にボーリング調査や土質試験が行われてきた。そのため、河川沿いの南北方向の地盤構造の詳細が判明している（図6；

谷川，2009）。それらの結果を簡略化すると、豊岡盆地の地下には周囲の山地に広く分布する新第三紀中新世（2300万～530万年前）の北但層群が基盤岩として伏在し、その上に50mから80mの未固結層が重なっている。

最下部の砂礫層（兵庫県土木地質図編纂委員会(1996)の洪積礫層；谷川(2009)の下部砂礫層）のN値は概ね50で，大型建造物の支持層となっている。その上限の深度は上流側ほど浅くなり，上位層との境界面の勾配は円山川の河床勾配よりもはるかに急である（図6）。最下部の砂礫層は河口から江原まで追跡されるが，円山川沿いでも，六方排水機場横（図6のボーリング地点10付近）のボーリングのように最下部の砂礫層が見られないところもある（豊岡土木事務所提供資料による）。

来日橋の円山川左岸(図6のボーリング地点3と4の間)のボーリング調査(深度58m)によると、未固結層は最下位の厚さ11.5mの砂礫のほかは、N値5以下の厚い粘土層が卓越する。このボーリング地点から北に約40mはなれたところには岩盤の北但層群の急崖が迫っている(図8)。未固結層堆積前に豊岡盆地北部から現在の円山川河口にかけて現在よりもはるかに深くえぐられたV字谷が発達していたことが想定される。円山川河口の津居山港の豊岡土木事務所提供ボーリング資料によると、未固結は岩盤を直接被う2.7mの砂礫層だけから成っていて、1 km東側の気比川河口の65mよりも著しく薄く、粗粒である。円山川の流路がこの辺りでは過去と現在では異なっていたこと、このボーリング地点は古円山川下流部の深いV字谷の縁辺部に位置していたためと考えられる。

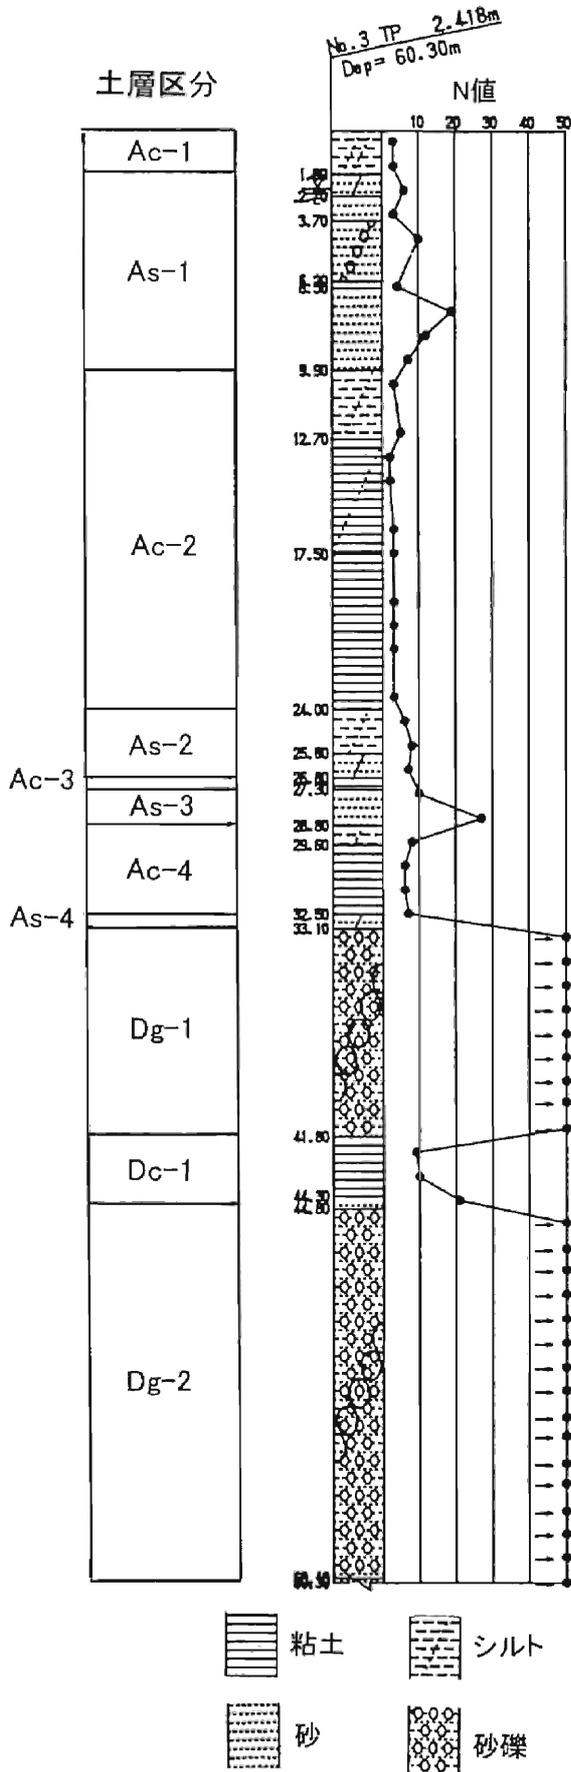
図7 豊岡市円山大橋のボーリング柱状図 (No. 3 ボーリング、標高 2.418m、深度60.30m) とN値の分布・土層区分(豊岡土木事務所提供資料を簡略化、図6・表1参照)。

円山川 - 出石川合流点の下流側1.5kmの円山大橋におけるボーリング柱状図・N値・土層区分を図7に、土層の特徴を表1に示す。下位から、Dg-2~Dg-1が谷川(2009)の下部砂礫層に、As-4~As-2が下部砂泥層に、Ac-2が中部泥層に、As-1が上部砂層に、Ac-1が最上部泥層に相当する。土質試験の結果からAc-2は圧密沈下を起こすおそれが指摘され、As-1は液状化の発生しやすい地層とされている(豊岡土木事務所提供資料による)。円山大橋地下の砂層や砂礫層の透水性は全般的に高く、Dg-1とDg-2が豊岡の地下水源となっている帯水層に相当する。豊岡盆地では消雪用の地下水汲み上げなどによる地盤沈下が報告され、豊岡市京口の水準点で1965年から2005年の40年間で60 cmの地盤沈下が記録されている(兵庫県, 2007)。

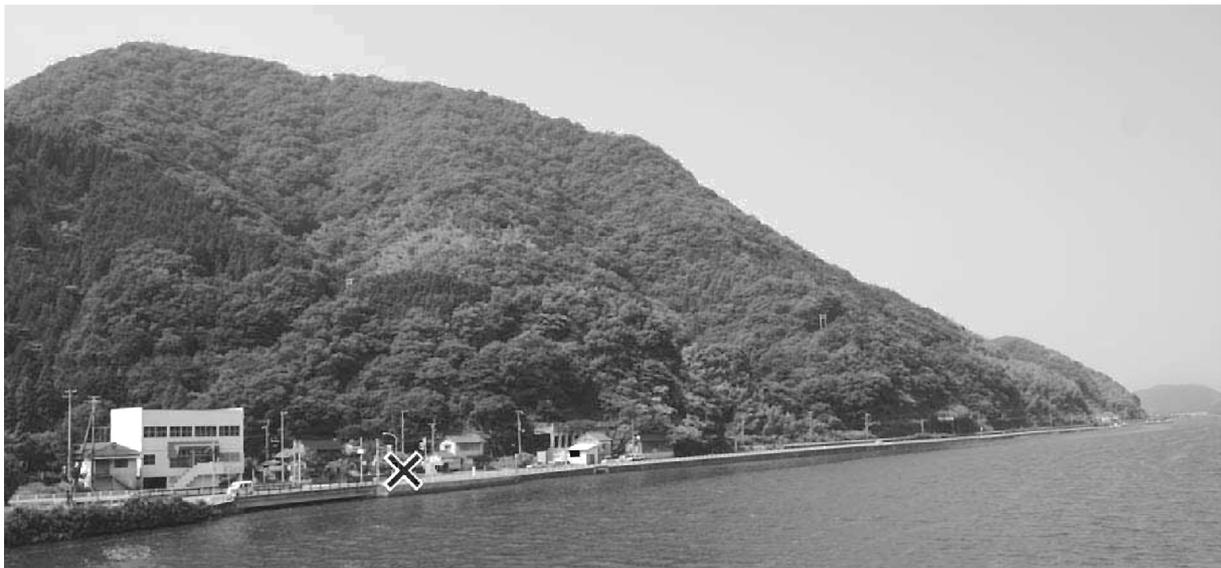
図 8 来日橋の円山川左岸 (円山川河口まで5.3km地点, 図 6 のボーリング地点 3 と 4 の間) のボーリング地点 (×印で示した) と背後の山地. このあたりの道路面の標高は 1 m くらいで, ボーリング地点の北 40m (写真の右側) の JR 山陰線横の急崖は北但層群の緑色凝灰岩から成る. ボーリング地点では未固結層は深度 58m 以上に達していることから, 未固結層堆積前の古円山川はこのあたりでは地下 60m 位のところを流れ, 現在の円山川下流部には急峻な V 字谷が発達していたと考えられる. V 字谷は円山川の約 1 万年前以降の堆積物で埋め立てられ, 現在に至っている.

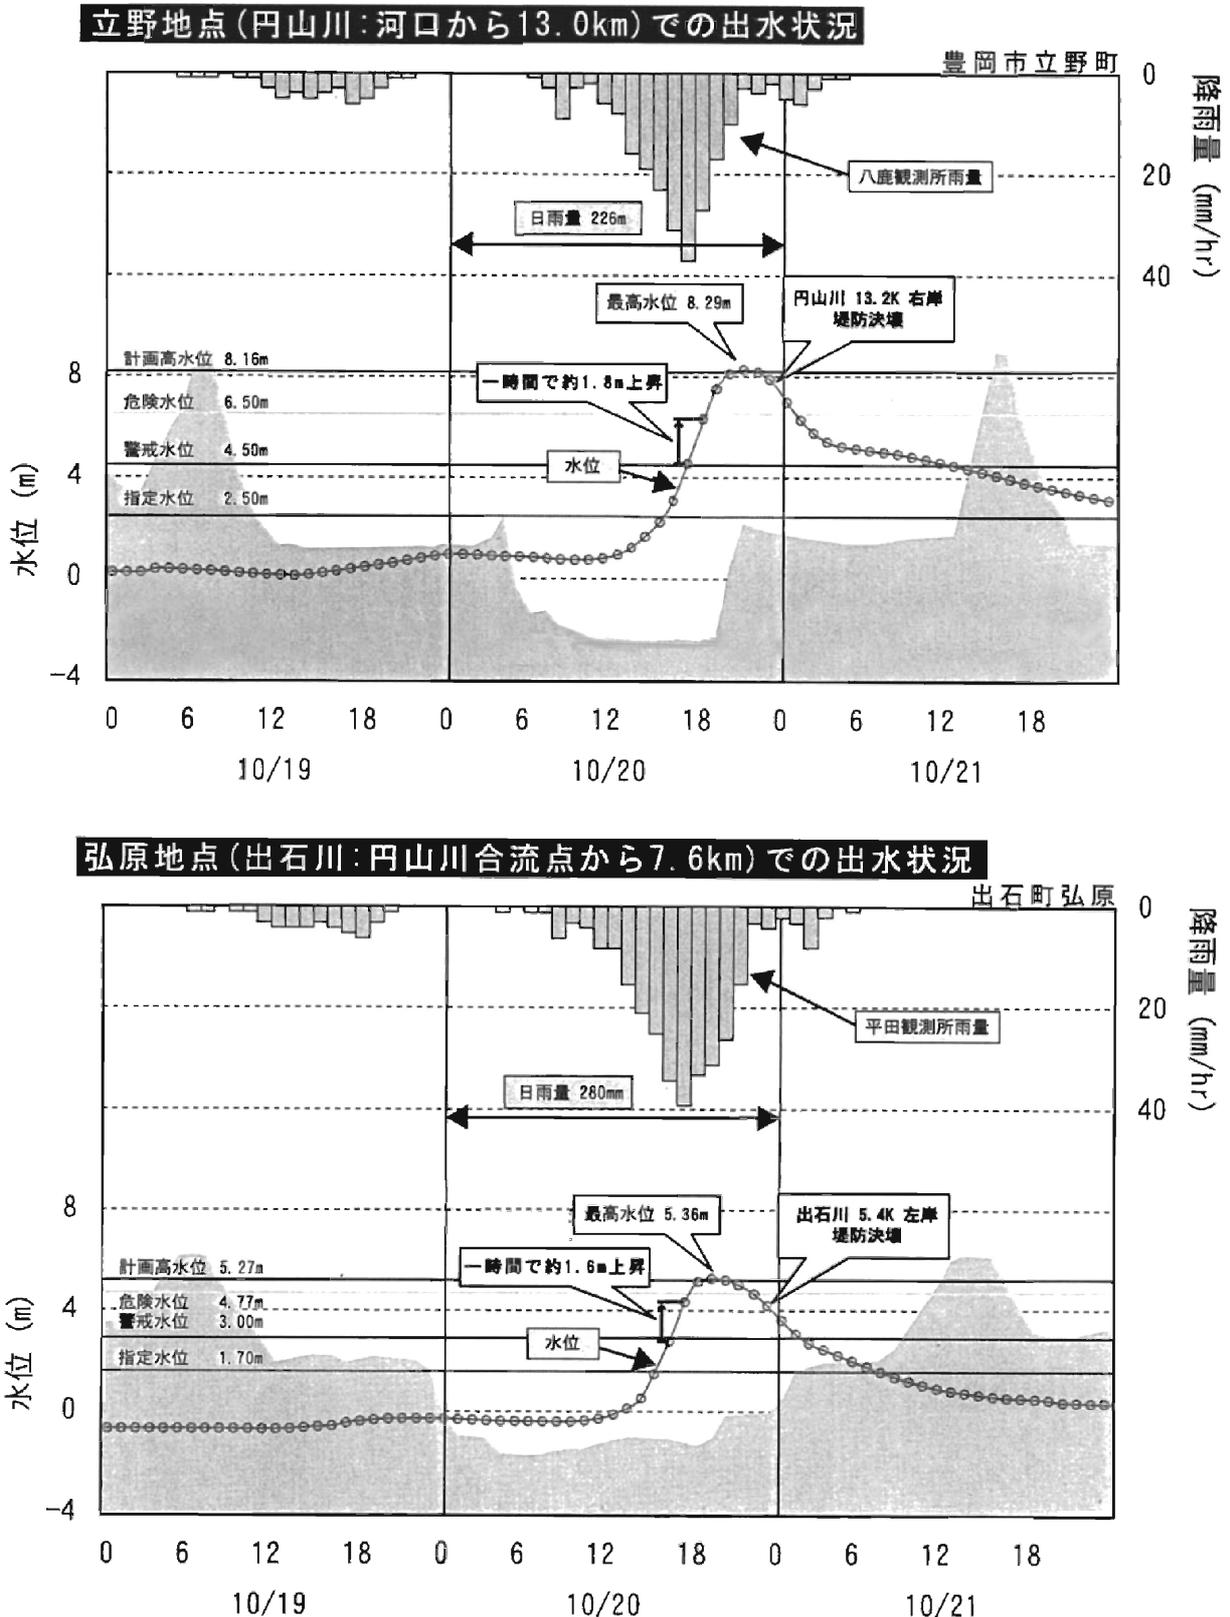
図9 平成16年台風23号襲来時の円山川流域2地点の出水状況：平成16年台風23号の時、円山川流域では2日間(10/19、10/20)で230～340mm、出石川上流域や稲葉川上流域では300mmを超える特に強い降雨を記録した。前線の影響で19日から降り始めた雨は一時治まったが、再び台風の接近に伴い20日明け方より降り始め、昼ころになると流域全体で時間雨量20～40mmのまとまった降雨となった。円山川・出石川などの河川水位は20日昼過ぎから徐々に増えだし、台風が最も接近した20日18～21時の間で最高水位に達した。集中的な豪雨により短時間で河川水が急激に上昇した。23時過ぎには立野大橋南の円山川右岸と出石町鳥居の出石川左岸の堤防が決壊した(国土交通省近畿地方整備局豊岡河川国道事務所, 2005)。堤防決壊地点は図3に示した。豊岡盆地の円山川の水位の急上昇は豪雨のほかに、流路距離に比べて流域面積が広い上流域から成る円山川の水理学的な側面が大きいと考えられる(原図は国土交通省近畿地方整備局豊岡河川国道事務所 (2005) 提供)。

このような水文地理学的な環境から普段でも円山川の排水は滞り勝ちであるが、流域で大雨が降ると、豊岡盆地の円山川は短時間で増水する(図9)。流水量が増すため、流速も普段よりもはるかに速くなり、両岸や河床を浸食し、土砂の運搬量が増大する。流水は茶に変色す

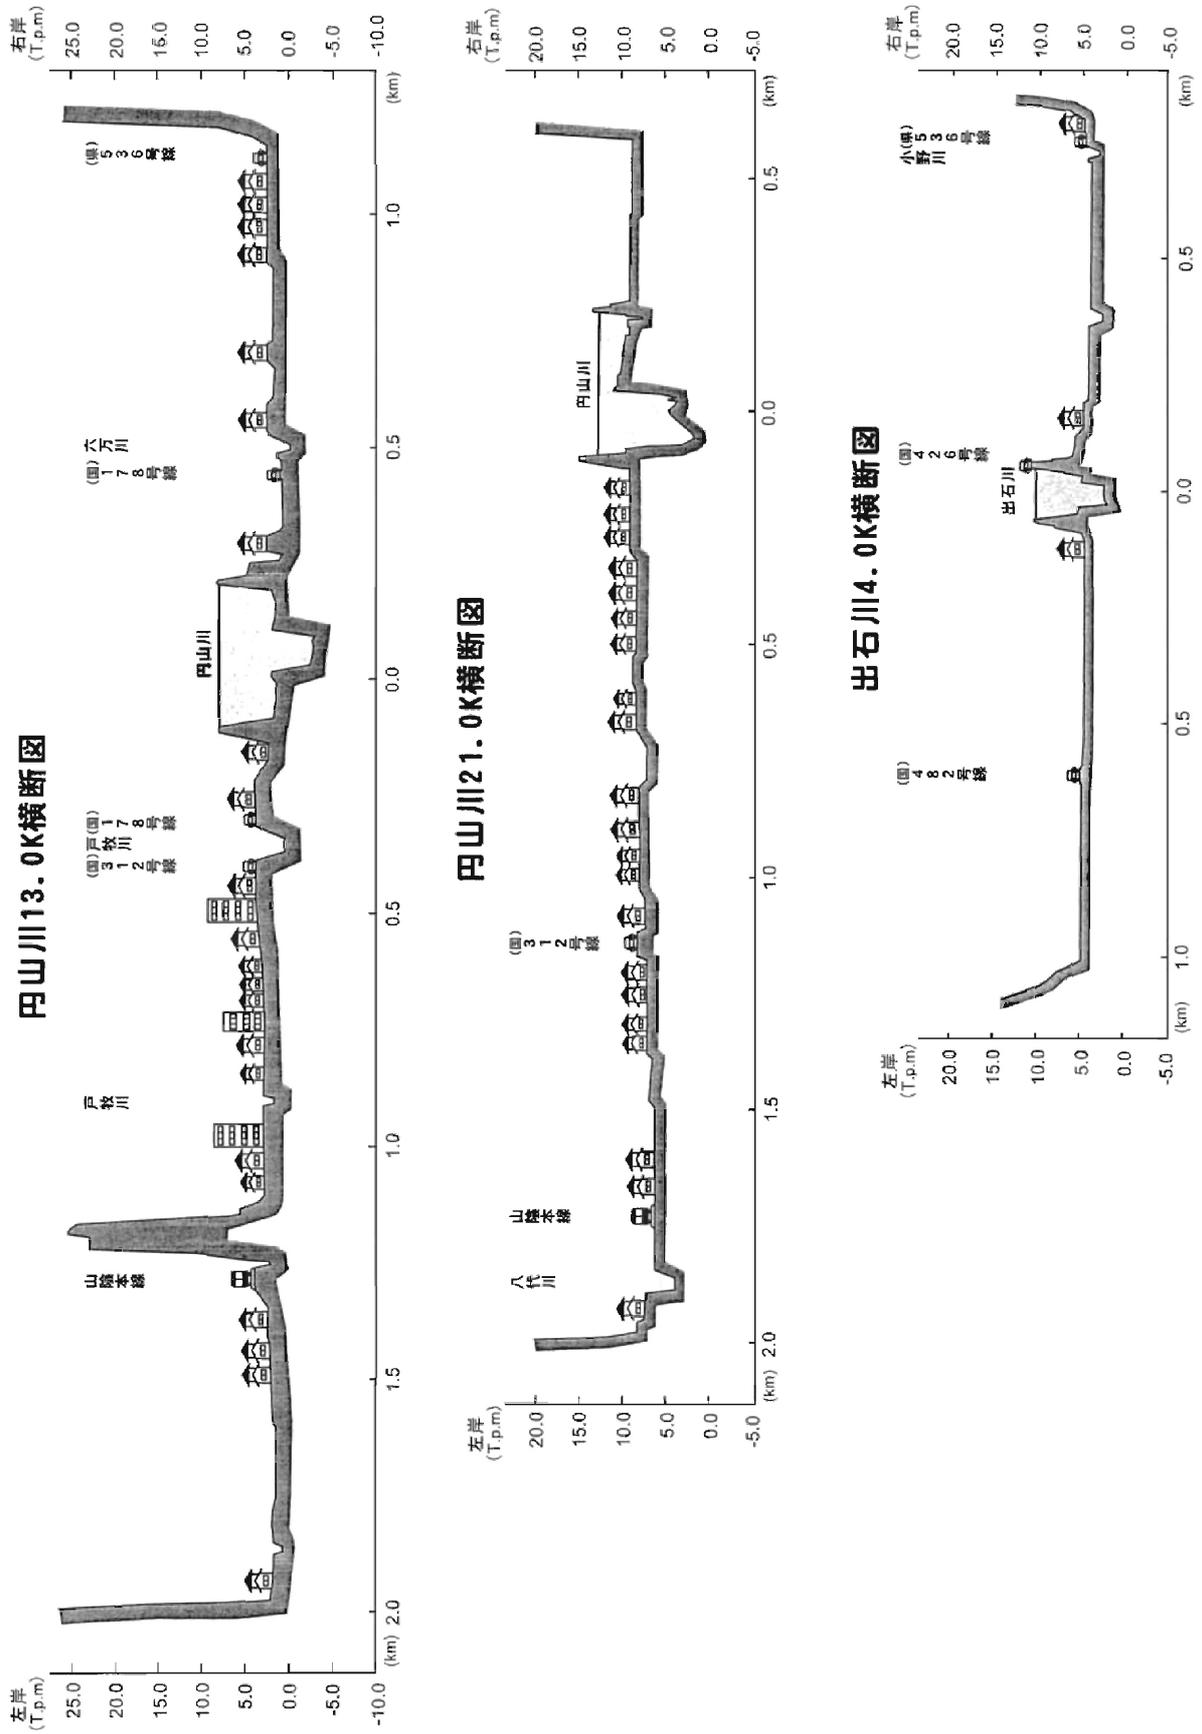
図10 円山川・出石川3地点の地形横断面図：国土交通省近畿地方整備局豊岡河川国道事務所(2005)による地形断面図を転載した。3側線の位置は図3(13K, 21K, 4K)に示した。豊岡盆地の沖積面の低平度(2,000分の1地形図をもとに作成された)と堤防が決壊した際には盆地全域に甚大な被害が発生することがこの3側線の地形断面図から容易に想定される

であるように(図10), 天井川あるいはそれに近い様相を呈するようになる。流水は直線の進路を取るため蛇行河川の堤防決壊率は高まり, 長い年月の間に河道変更が起こる。日本の平地の大半はこのような自然河川本来の働きにより形成されたものである。

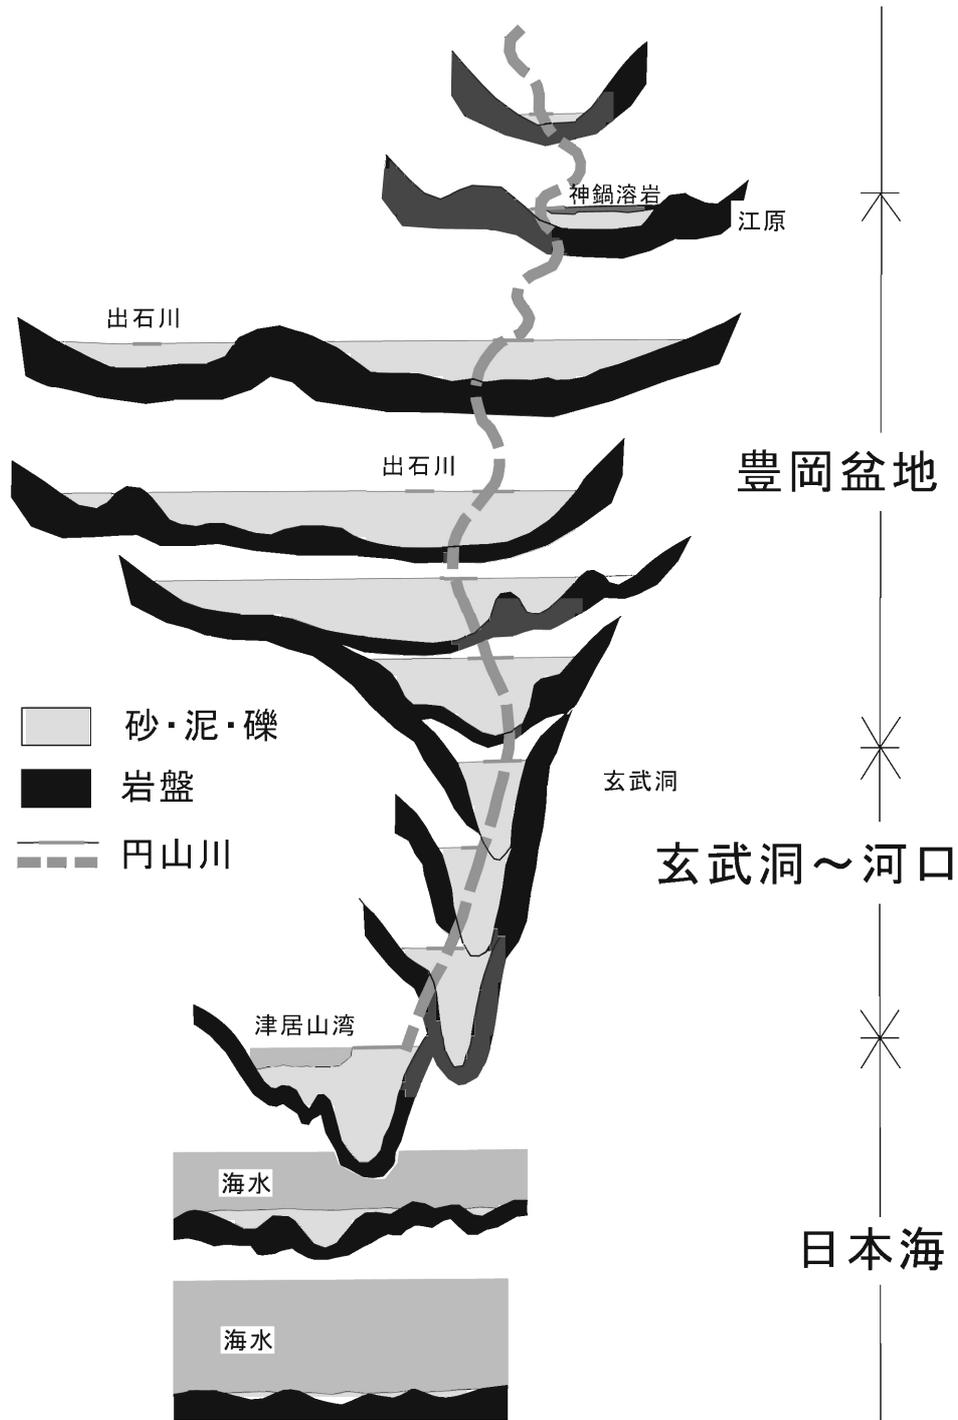
図11 豊岡盆地～円山川河口の土砂による埋積過程概念図。沖積層(砂・泥・礫)堆積前の最終氷期には海岸線は現在よりも約10km後退し、円山川河口部は現在よりもはるかに深いV字谷に刻まれていた。その後の海水面の上昇により、河口～玄武洞の区間は幅狭い深い溺れ谷となり、豊岡盆地は内湾化した。この窪んだ海域は円山川や出石川が洪水の度毎に流路を変えながら氾濫を繰り返し、上流から運ばれてきた土砂に埋め立てられ、次第に陸化・低平化し、現在に至っている。

このような状況下におかれているわけは豊岡盆地の埋積過程と深い関わりがある。現在の豊岡盆地から円山川河口部は2万年前の最終氷期ピーク時(海面は現在よりも100m低かった)には下流側ほど古円山川により深くえぐられたV字谷が形成され, その後の汎世界的な海面上昇に伴う海進(縄文海進)によりV字谷は溺れ谷となり, 円山川が上流から運んできた土砂により急速に埋め立てられていった(図11)。浅い内湾と化した河口域(現在の豊岡盆地)に古円山川や古出石川の細粒のデルタ堆積物
