兵庫県三田市の街路樹調査

A Report on the Examination of Roadside Trees in Sanda City, Hyogo Prefecture

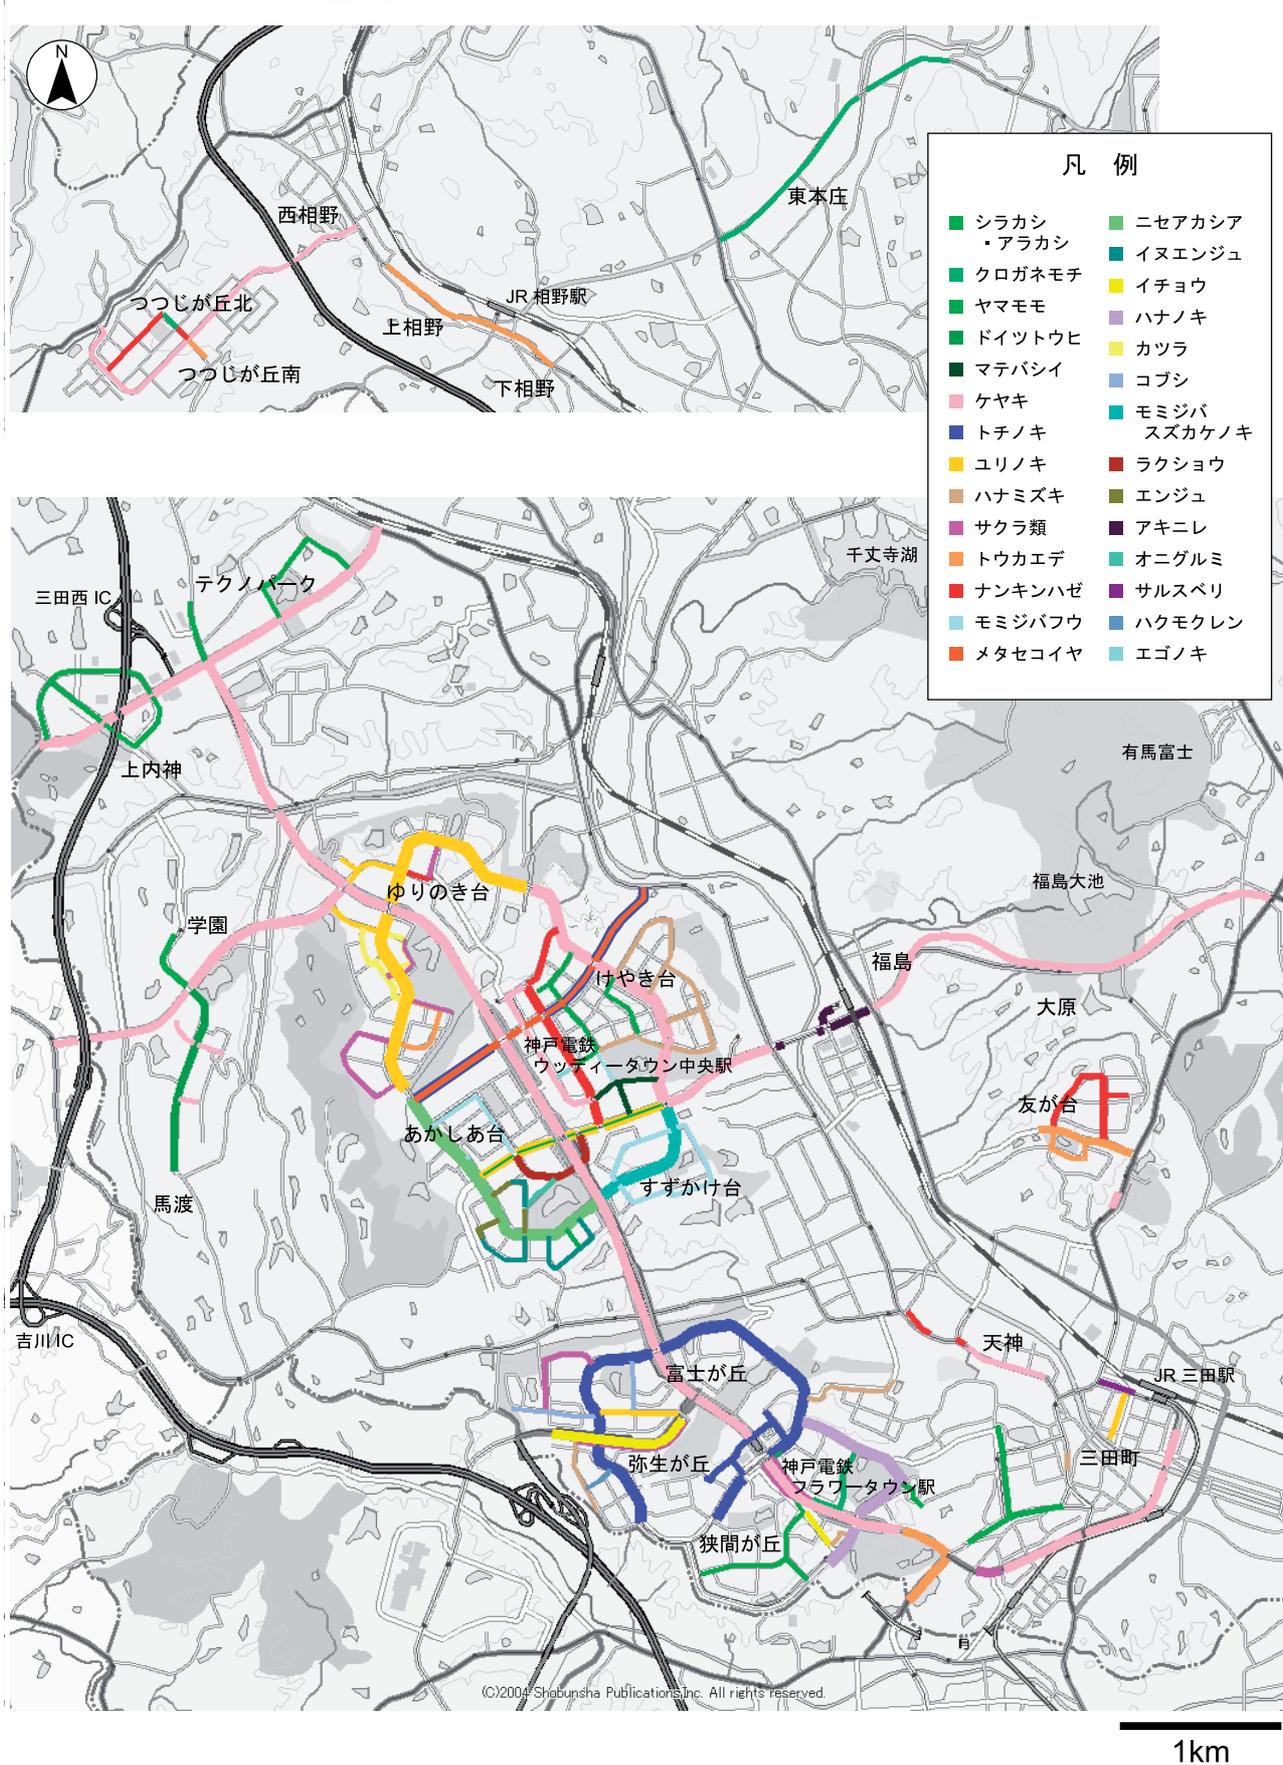
図1 三田市街路樹マップ

調査結果から作成した三田市の街路樹マップ(2003年10月時点)を図1に示した。そして街路樹として植栽されている樹種とその植栽率を表1に示した。

三田市で街路樹として使用されている樹種は全部で29種,うち落葉樹が23種を占めている。樹種別の植栽率は、ケヤキ(29.2%)が圧倒的に多く、シラカシまたはアラカシ(10.6%),トチノキ(7.4%),ユリノキ(6.5%)がそれに続いている。

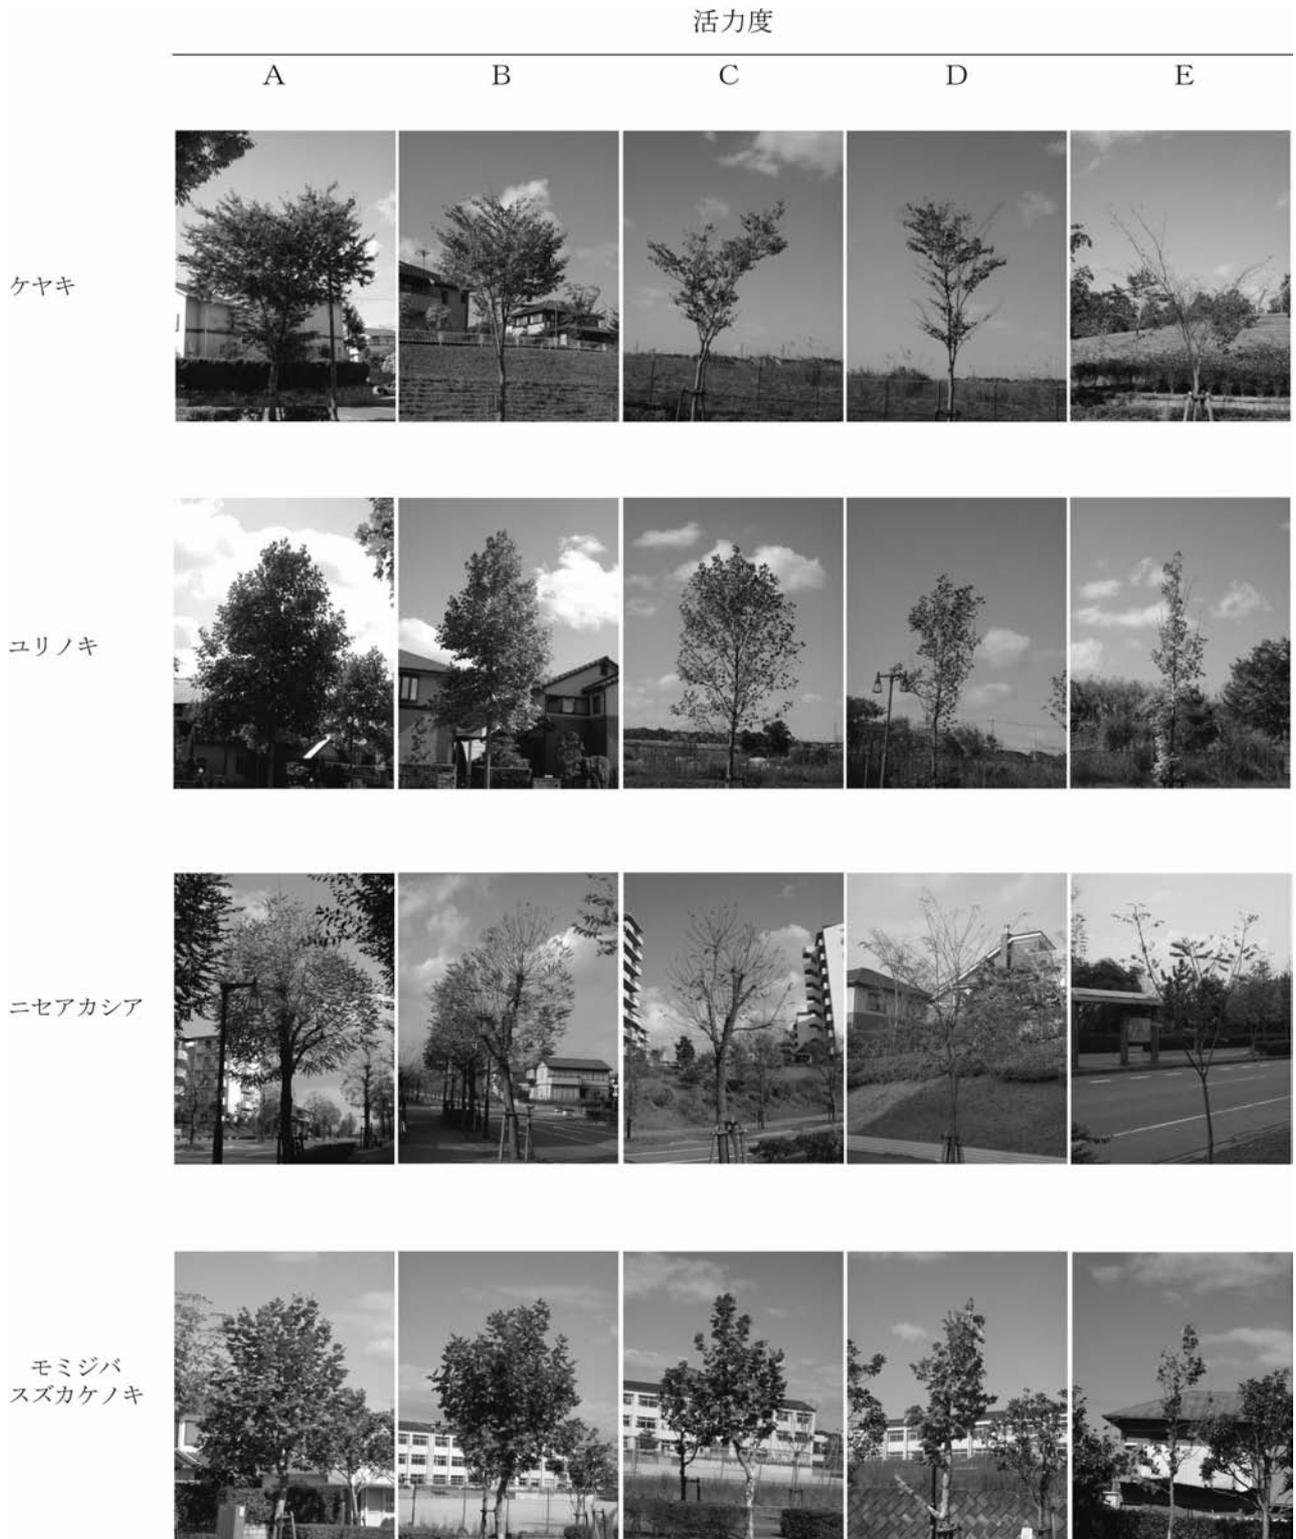
図2 活力度評価ランクの代表事例

ウディタウンの環状道路に植栽されているケヤキ、ユリノキ、ニセアカシア、モミジバズカケノキの4樹種すべての個体について、表2の活力度診断基準に基づいて活力度を調査した結果を表3に示した。なお、それぞれの樹種について、活力度A～Eに相当する代表個体を図2に例示した。

生育状態が不良で樹勢が衰退し、望ましい樹形が崩壊している活力度DあるいはEに相当する個体の割合は、樹種により異なるが、約3～21%（全体では約13%）であった。なお、調査地区は新興のニュータウンであり街路樹の植栽年数も比較的新しいため、腐朽による衰退はほとんど見られなかった。

活力度の衰えた個体が生じた理由として、1)規格の揃った植栽材料を大量に用意することが難しいため、植栽時において生育状態が良くない個体が混在していた、

2)植栽地の環境条件が悪く、生育に対する制約が他の植栽地点より多大であった、3)剪定など植栽後の管理が不適切であった、などが考えられる。植栽時の生育状態や植栽地の生育条件については、現段階では検証できないため、以下特に3)に限って考察する。

近年、街路樹の剪定をめぐる話題が新聞紙上などで採り上げられることも多く、例えば樹木の特性を無視した剪定で樹形が乱れたり樹勢が弱まったりしている事例が紹介されている（日経新聞、2005年7月7日付夕刊）。枝振りなどを考慮せず、幹の近くから切断する強剪定を続けていると、樹勢とともに腐朽菌など病害虫に対する抵抗力も弱まり、根の生長が不良になって地上部の衰退がさらに進行すると考えられる。本調査区においても、ニセアカシア、モミジバズカケノキ、ユリノキの一部でほぼ幹に近いところからの剪定が観察されている。強剪定による活力度の衰退は、並木としての美観に影響するだけでなく、樹木本来の生育サイクルを損なう原因にもなっている。例えば強剪定が観察されたニセアカシア植栽地区の住民からは、以前に一度開花したことがあったが、その後はもう何年も開花していないとの指摘があった。

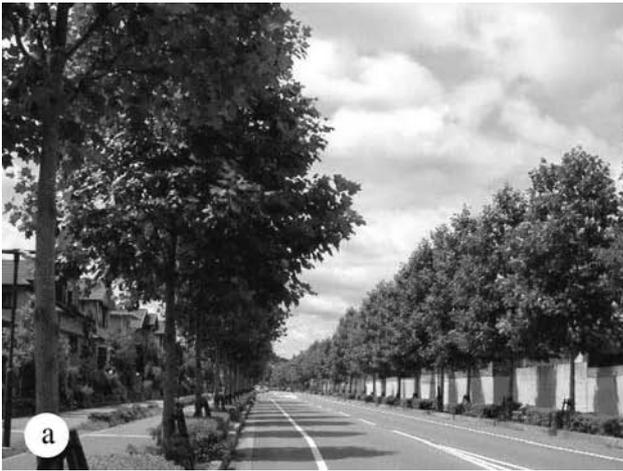
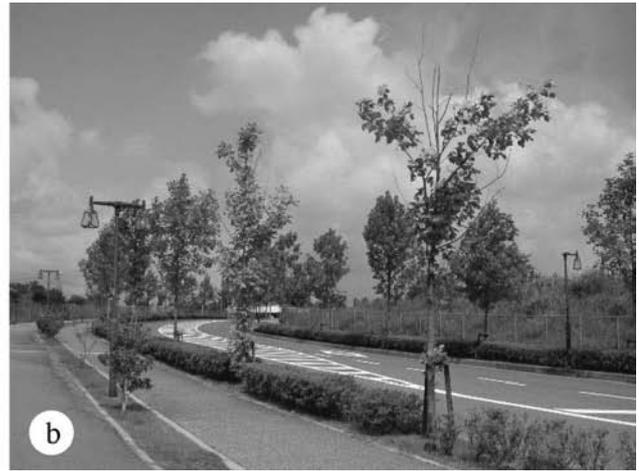
図3 ユリノキ並木事例

a. 揃いがよく並木としての統一美がある． b. 不揃いで並木としての統一美を欠く．

活力度がDあるいはEの個体が混在することは、街路樹並木に統一美を求める立場からはマイナス要因である。調査した環状道路においても、たとえばユリノキ並木において、樹形、大きさの揃いが良く並木としての統一美がとれた一画と、それとは正反対の一画があり（図3）、またケヤキ並木において、道路の両サイドで揃いにバランスを欠く一画がある（図4）など、美しい街路樹並木としての景観が損なわれている事例が見られた。

街路樹はせまく限られた空間で、生育に対してきわめて多くの制約を受けるため、樹木の特性と生理生態を熟知した管理が望まれる。剪定管理をめぐる三田市のこう

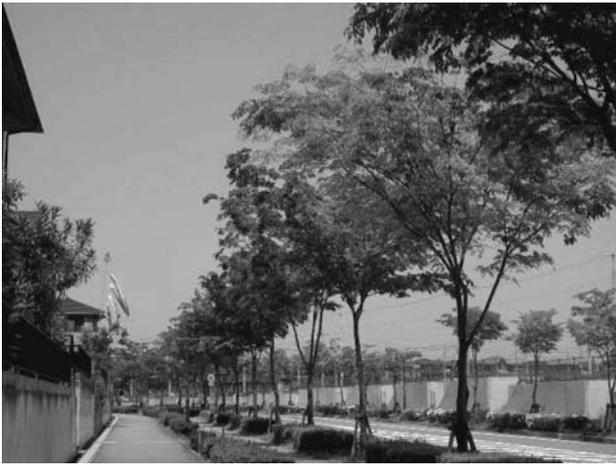
図4 ケヤキ並木事例
道路の両サイドで揃いにバランスを欠く。
