草葺きの住居に住んでいた 一失われゆく兵庫の草葺き屋根

ひとはく地域研究員 山崎 敏昭

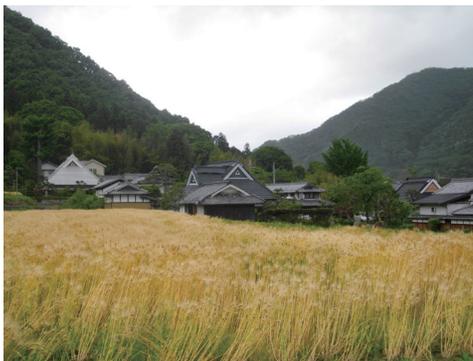
図1 麦わらと銅板葺きの草葺き民家群

(三田市高平地区)

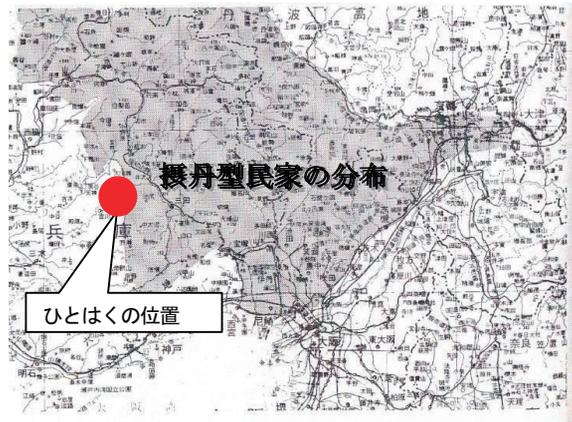
(右) 摂丹型民家の分布域

ひとはく（兵庫県立人と自然の博物館）が位置する兵庫県三田市周辺は、「摂丹型（せったんがた）民家」と呼ばれる民家タイプの分布圏の西縁に位置します。摂丹型民家は、屋内の土間と床上部分を縦割りにし、床上部分を正面から「エンゲ（縁側）」、「ザシキ（座敷）」、「ダイドコ（居間）」、「ナンド（納戸・寝室）」と一列に配置する民家のタイプです。また入母屋屋根の三角形の妻側を正面に見せることも特徴とされています。このタイプの分布は、明治時代までの地域区分であった、摂津国の北部から丹波国、京都市街を含む山城国の一部にひろがり、特に数多くみられる北摂津から丹波高原の地域

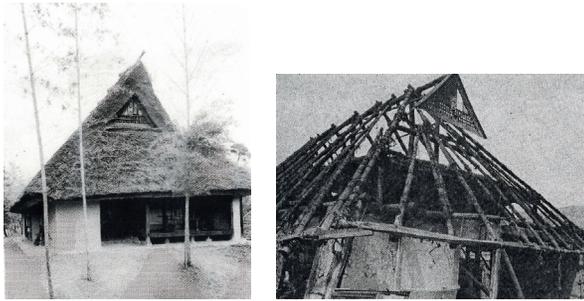
図2：摂丹型民家の破風の旧観 大阪府域
大阪府能勢町旧泉家住宅（左：修復後、右：移築解体中・破風板の取り付け状況がよく観察できる）*参考文献より

試みに、ひとはく周辺の「摂丹型民家」の屋根を示します（図2～5）。入母屋屋根の小屋根部分を「破風（はふ）」といいます。その部分に注目していただくと、京都府、大阪府、兵庫県とおもむきが変わっていることがわかります。また、兵庫県内でも播磨に近い三田市周辺の旧有馬郡と丹波地域、大阪府に近い阪神地域の西摂平野とでは様子が変わっています。破風を強調することが摂丹型民家の特徴とされていますが、実は分布圏のなかで大きく様相が違っていました。

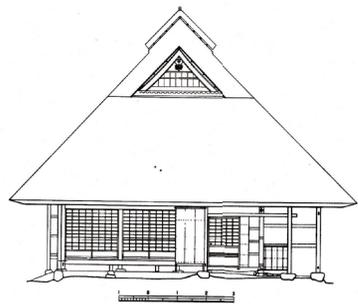
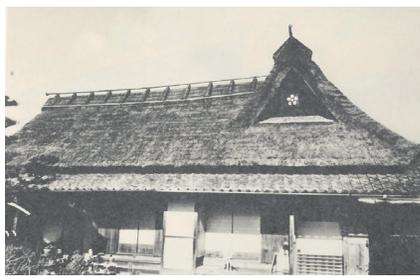
図3：摂丹型民家の破風の旧観 京都府域
1綾部市（旧地端徳町）岡花家住宅（修理前）、2亀岡市桂家住宅、3亀岡市中川家住宅 4旧園部町小林家住宅
*参考文献より

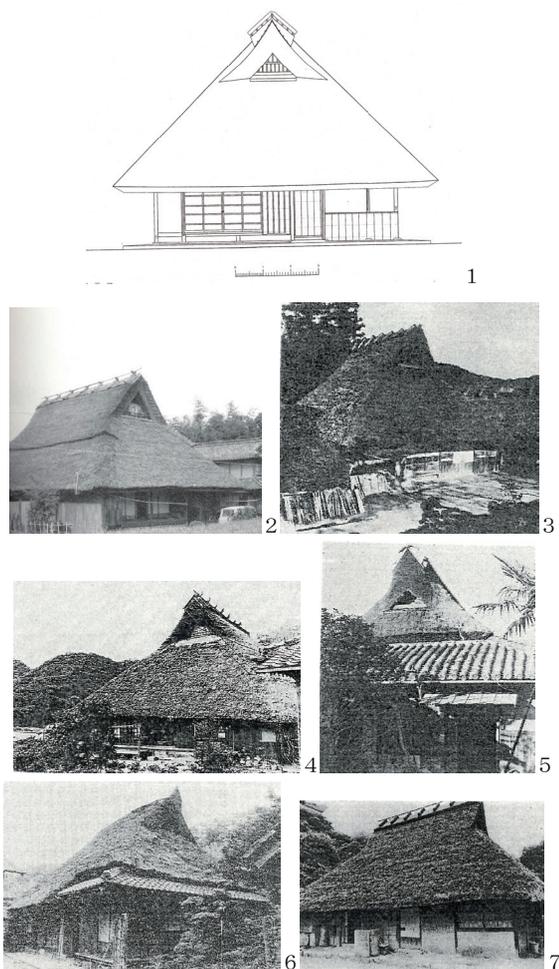
図4：摂丹型民家の破風の旧観 兵庫県域（1）

1丹波市旧友井家住宅（修理前）、2篠山市二之坪の住宅、3宝塚市近谷家住宅、4猪名川町清水谷家住宅、5尼崎市平瀬家住宅、6川西市清水家住宅、7川西市福田家住宅 *参考文献より

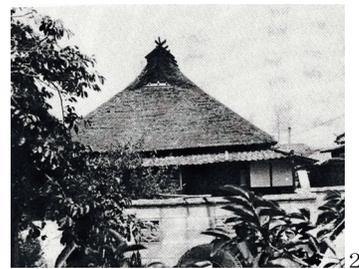
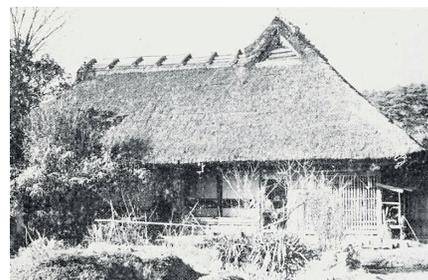
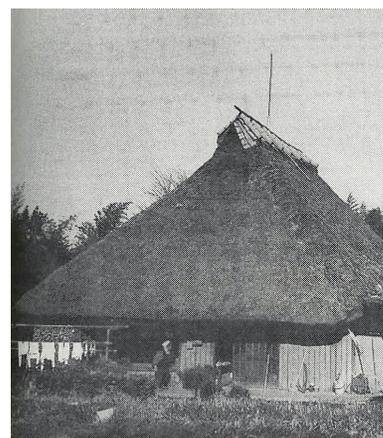
図5：摂丹型民家の破風の旧観 兵庫県域（2）

旧有馬郡域の状況

1神戸市四鬼家住宅、2西宮市梶本家住宅、3三田市赤松家住宅、4三田市貴志地区内の住宅（※破風口がよい）
*参考文献より

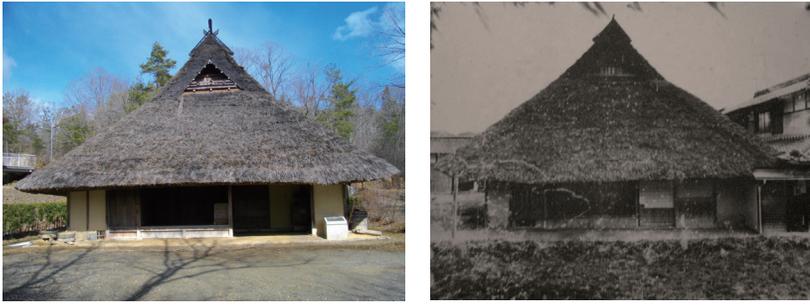
図6 兵庫県指定有形民俗文化財旧東家住宅（宝塚市）の今と昔
