## 47 現代の摂丹型民家と白い破風について

山崎敏昭（ひとはく地域研究員）

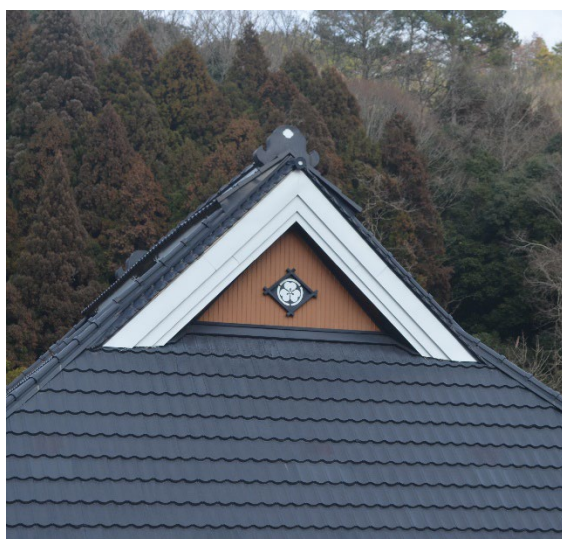
Photo 1. 現代の鋼鈑屋根にみる「白い破風」

そのため、1970年代頃から増加した茅葺き屋根をトタンや各種鋼鈑で覆う形式への変化では、原形の茅葺き屋根を覆い込むことにより、入母屋屋根の妻側端面の螭羽をも破風に取り込む事例も見られ、本来は破風の「縁」であったものが鋼鈑によって大きく強調される事例も増加する傾向が認められる。また、「縁」に相当する破風板部分を白色に塗り分ける事例もみられる。破風板部分を白色に塗分ける例では、螭羽をも破風に取り込み拡張した部分についても白色に塗分け、破風部分を大きく強調する形式も認められる。摂丹型民家にみられるいわゆる「白い破風」である。

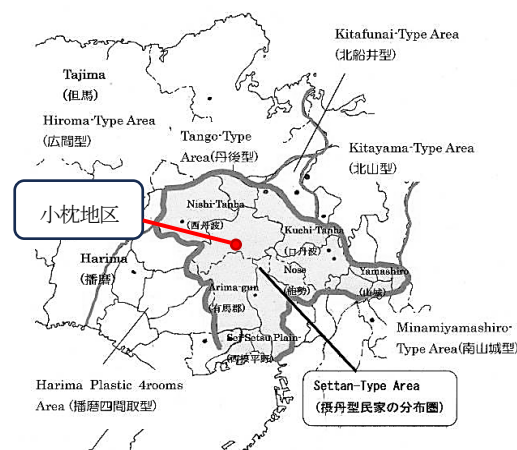
Fig 1. 摂丹型民家の分布圏

摂丹型民家は、近畿地方の旧国摂津北西部、丹波、山城地域に分布する妻入り片土間型式の民家類型である。この民家型式は近畿地方の妻入民家と異なり、広縁、座敷等の「ハレ」の接待空間を前面に配置し格式を重視して成立した類型と評価される。特に入母屋屋根の正面に位置する破風は、住人の格式を表象するものとして重視されている<sup>1)</sup>。1970年代に同民家類型が規定されて以降、多くの成果が蓄積されているが、類型の特徴とされる破風の全体像が十分に解明されているとは言い難い。

筆者はかつて、摂丹型民家の破風について、悉皆調査で記録された事例や指定文化財等の保存民家の例を検討し、分布圏東部の口丹波・北摂津能勢地域である大阪府域・京都府域に強調する傾向が顕著である事を指摘した<sup>4)</sup>。現代の螭羽にまで拡張した破風を白色に塗り分け強調する事例（いわゆる「白い破風」）が、同民家の分布圏の西縁部である兵庫県域の西摂津地域北部から西丹波地域に顕著であるという結果を、昨年度の「共生のひろば」等において指摘した<sup>5)</sup>。

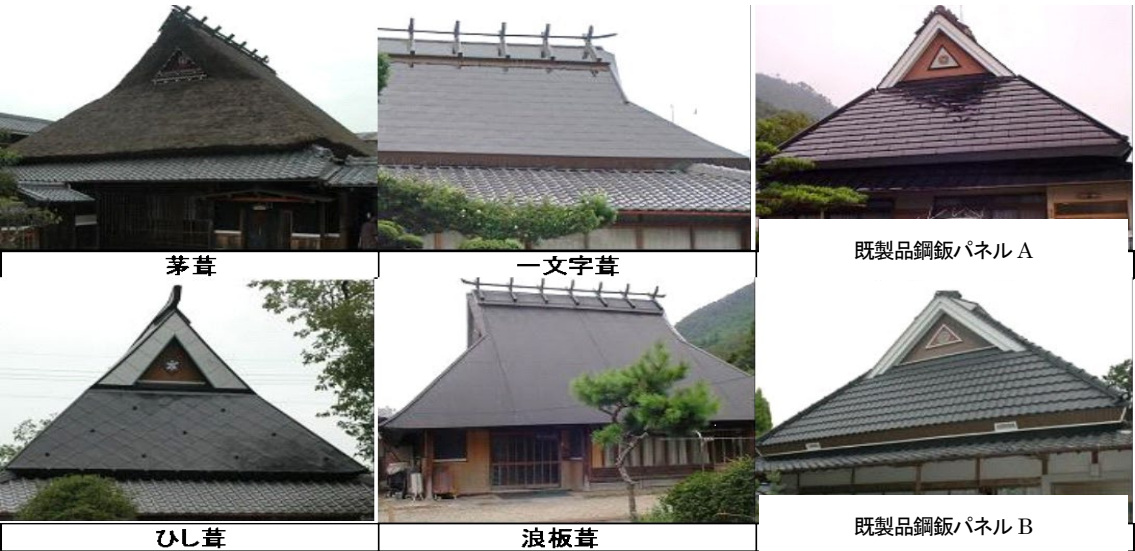
Photo. 2 摂丹型民家の分布圏（三田市域）にみる現代の屋根の種類（文献3）『三田の茅葺民家』に加筆）

**一文字葺**：横長の鋼鉄等の材料を平置きにし重ねる手法。棟飾りは屋根職により、茅葺の形態を再現して千木・鯉木を乗せる。

**菱葺**：正方形の材料を菱形に並べ重ねる手法。雪が多い地域では下端を折返し雪止めとする。棟飾りは屋根職により、茅葺の形態を再現して千木・鯉木を乗せる。

**波板葺**：トタン鋼鉄に代表される波板を縦に用い重ねる手法。安価で普及したが、トタン屋根は腐朽・破損しやすく現存数は少ない。棟飾りは屋根職により、茅葺の形態を再現した千木・鯉木等を乗せる例が多い。

**既製品鋼鉄パネル葺**：鋼鉄製造会社の既製品を用いた手法である。箱棟風の棟葺いに鬼板を用いる。既に廃盤となっている仕様や、後発の瓦屋根風のパネル仕様がみられる。一文字葺や菱葺よりも廉価であったという。

破風との関係は、一文字葺・菱葺・波板葺については、鋼鉄の破風もみられるが、伝統的な木製破風も使用される。一方、既製品による鋼鉄パネル葺では、破風のほとんどが鋼鉄により覆われ、スヤ（螻羽）部分に拡張される例が多くみられる。

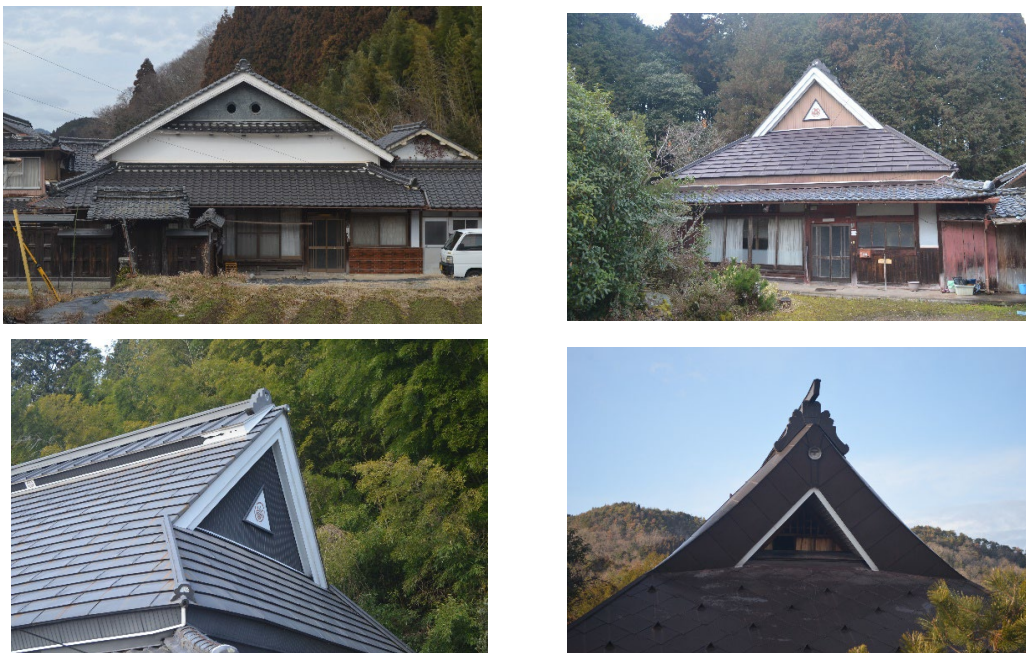
Photo. 3 西丹波地域（丹波篠山市小枕地区周辺）の事例

調査地では、6棟の鋼鈑覆いの茅葺民家と多くの瓦葺き摂丹型民家が認められた。鋼鈑覆い屋根の民家は1棟を除く5棟が破風の螭羽までを白く塗る「白い破風」の民家であった。

鋼鈑覆い屋根の詳細は、白い破風の民家は、瓦屋根を模した既製品鋼鈑パネルを使用するものが4棟、平葺き用の既製品鋼鈑パネルを使用するものが1棟、破風を白く塗らない鋼鈑屋根は、正方形の後半を斜めに貼る「菱葺き」方式であった。

また、瓦葺き摂丹型民家については、いずれも破風板を白く塗るか、漆喰で白く塗り込める形式であった。外観からの観察であるが、戦前～戦後の段階に柱替えをして、茅葺屋根から瓦葺きに改築したと考えられる事例もみられ、白い破風は瓦葺き屋根の方が鋼鈑屋根よりも先行するかもしれない。
