橋本佳明主任研究員

シリコンでヒアリの営巣防止

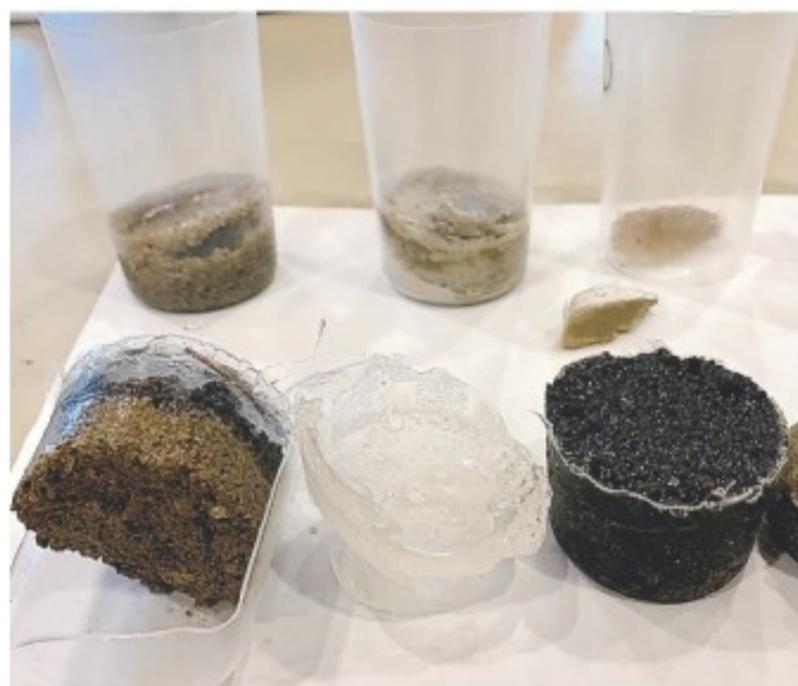
シリコン樹脂で固めた土壌

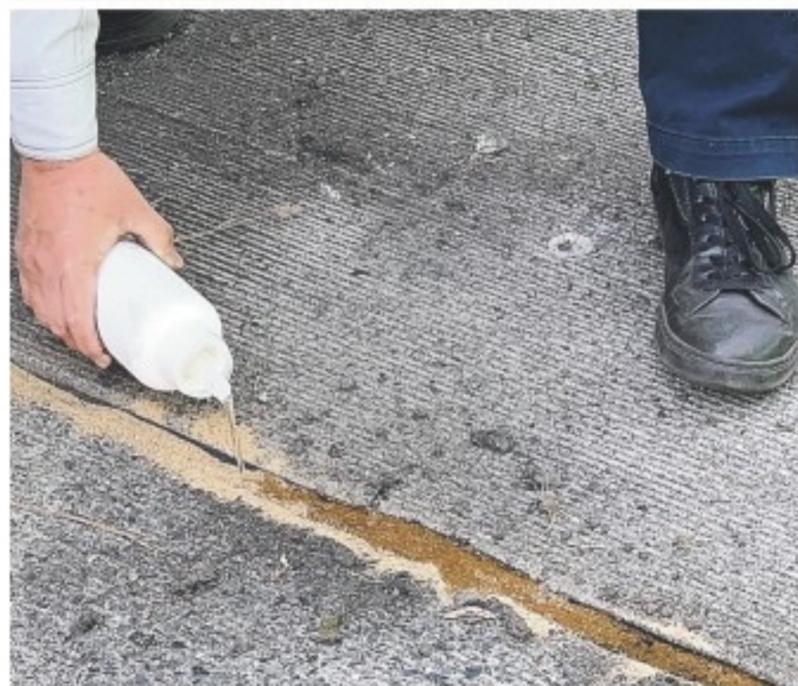
シリコン樹脂による亀裂の補修作業

コンテナヤードは厚さ4センチほどのアスファルトで舗装されていますが、大型クレーンやコンテナの重荷重を受けることで路面に亀裂が生じます。ヒアリは、そ

しかし、日曜祝日を問わず稼働している主要港湾のコンテナヤードを長期間にわたって休止して、再舗装などの大掛かりな工事を実施するのは困難です。シリコン樹脂による亀裂の充填は手軽に実施することができます。

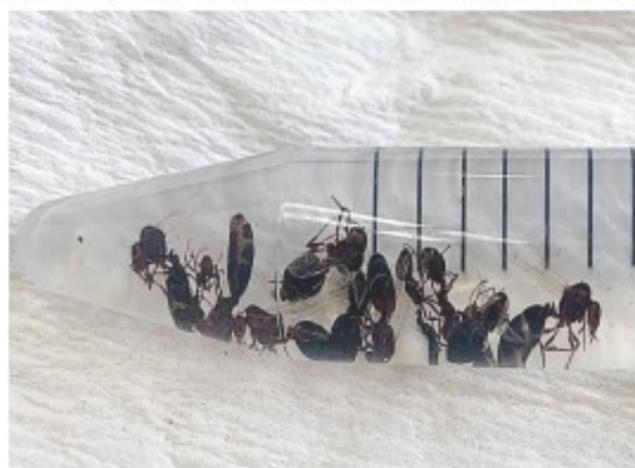
港湾のヒアリの巣から見つかった新女王アリ

れもあるのです。実際、発見された巣の多くで新女王アリが見つかり、中には雄アリと空中で交尾する「結婚飛行」を行ったと推測できるような巣もありました。ヒアリの国内定着を阻止するためには、コンテナヤードの補修工事を早急に行う必要があります。
